LUKASZENTRUM

Sanierung und Umbau

Reformierte Kirche Luzern

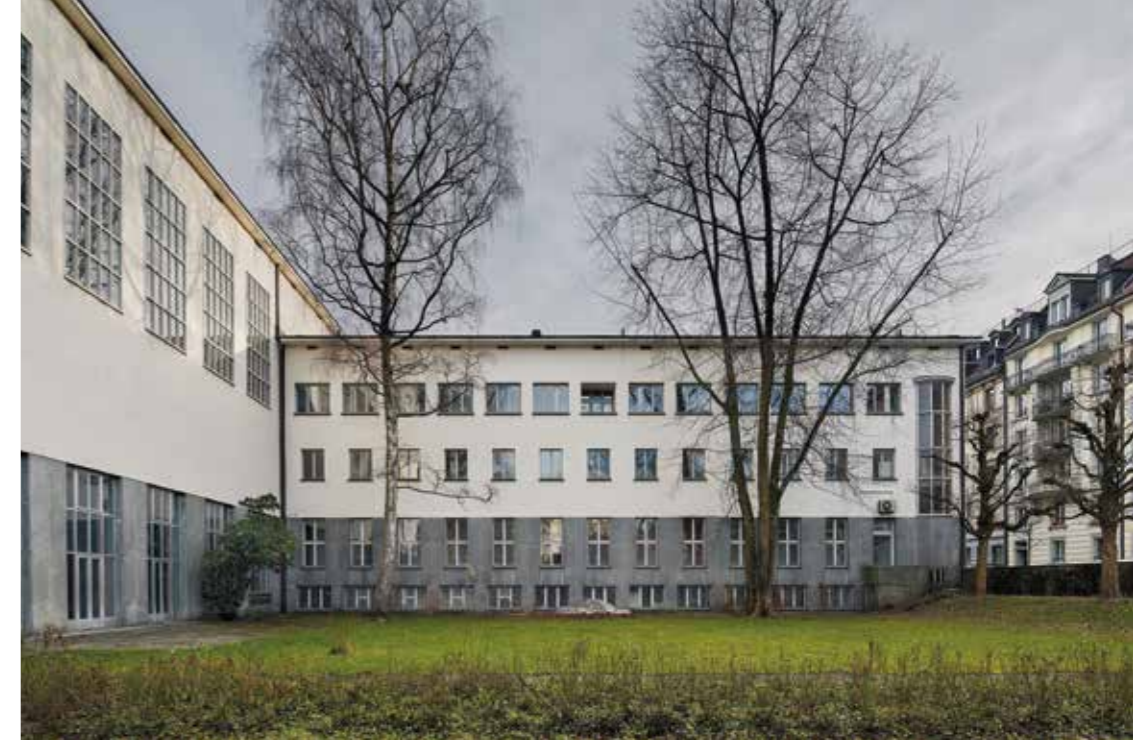
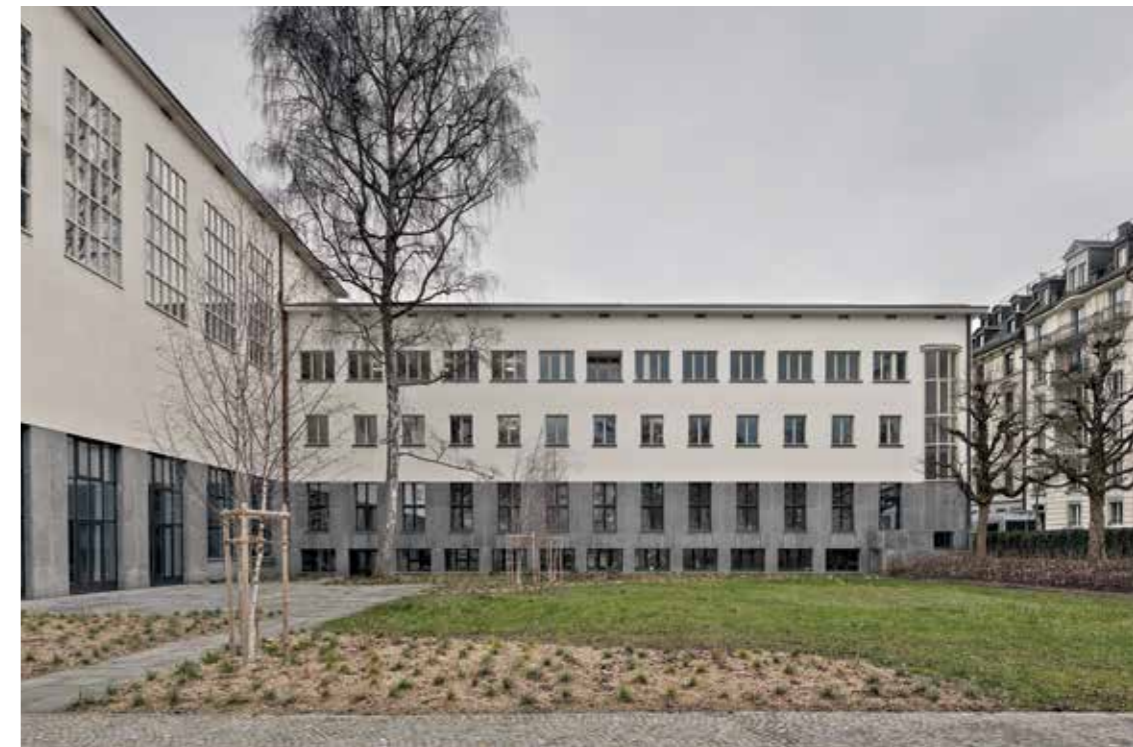
Der Zugang von der Murbacherstrasse zum Kirchgemeindehaus vor der Gesamt-sanierung (links) und nach der Sanierung (rechts). Der Zugang wurde grosszügiger gestaltet und verbindet den Innen- mit dem Aussenraum. Die Oberflächen wurden in ihrer Qualität aufgewertet.

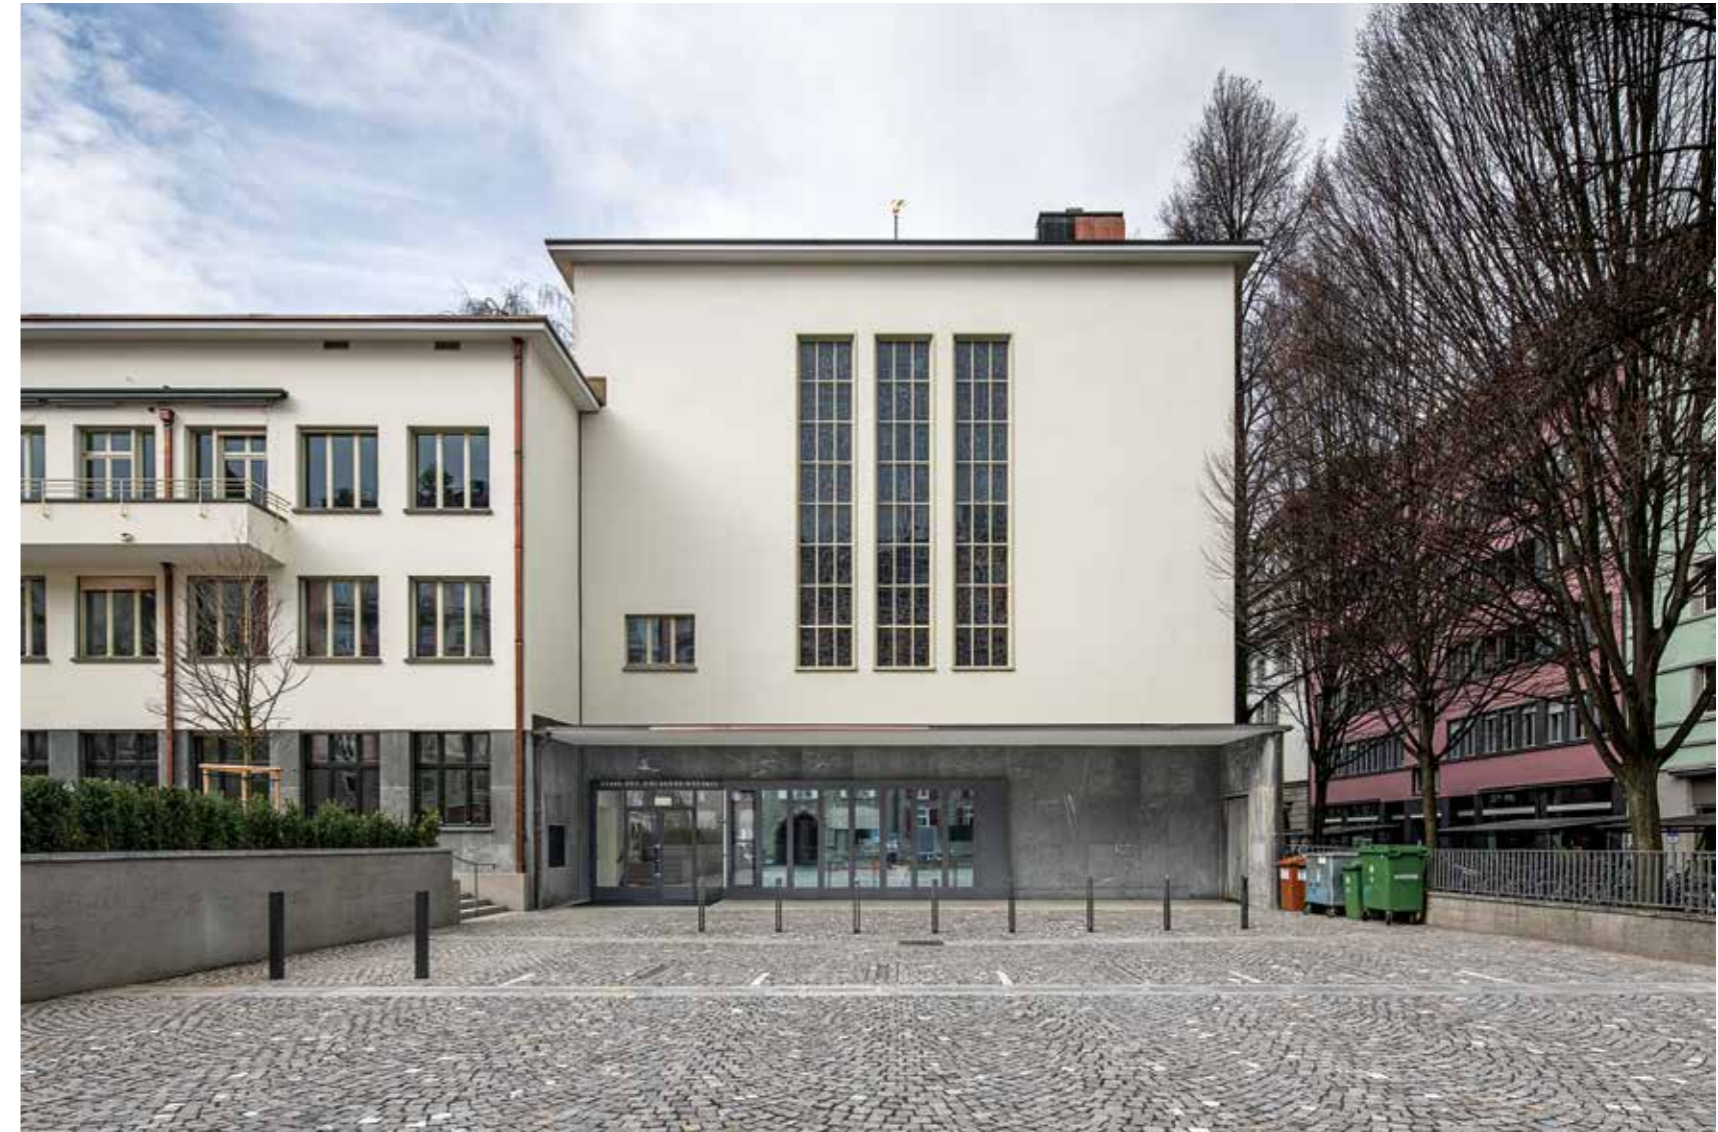
Der heutige Parkplatz vor dem Kirchgemeindehaus wurde mit denselben Steinen wie der Bereich vor dem Lukassaal neu gepflastert und von den späteren Ergänzungsbauten befreit. Das ruhige Muster und die subtile Gliederung lassen den Parkplatz bei Nichtgebrauch als Platz wirken.

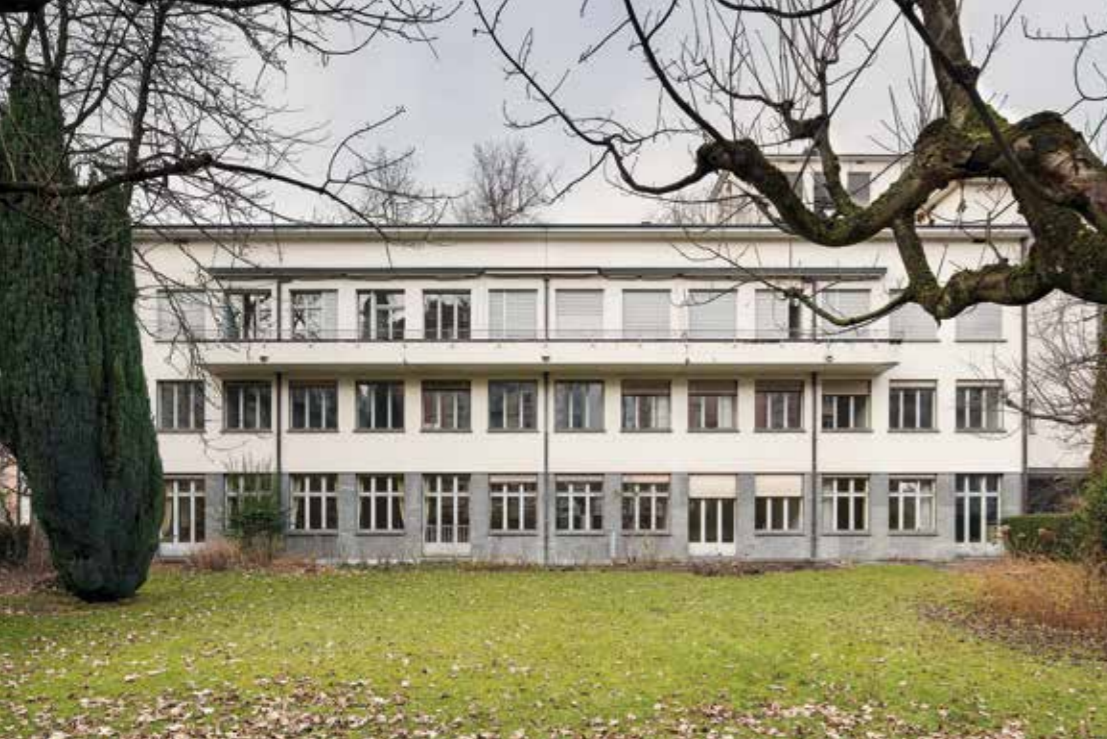
Stellenweise sind die Pflanzungen und Beläge in die Jahre gekommen. Die Aussenraumgestaltung stellt die ursprüngliche Ruhe und Klarheit der Gesamtanlage wieder her, indem sie die übergreifenden Räume, Linien und Bezüge der Originalgestaltung freistellt.

Durch die neue Farbgestaltung der Fassade lässt sich der Baukörper besser lesen.

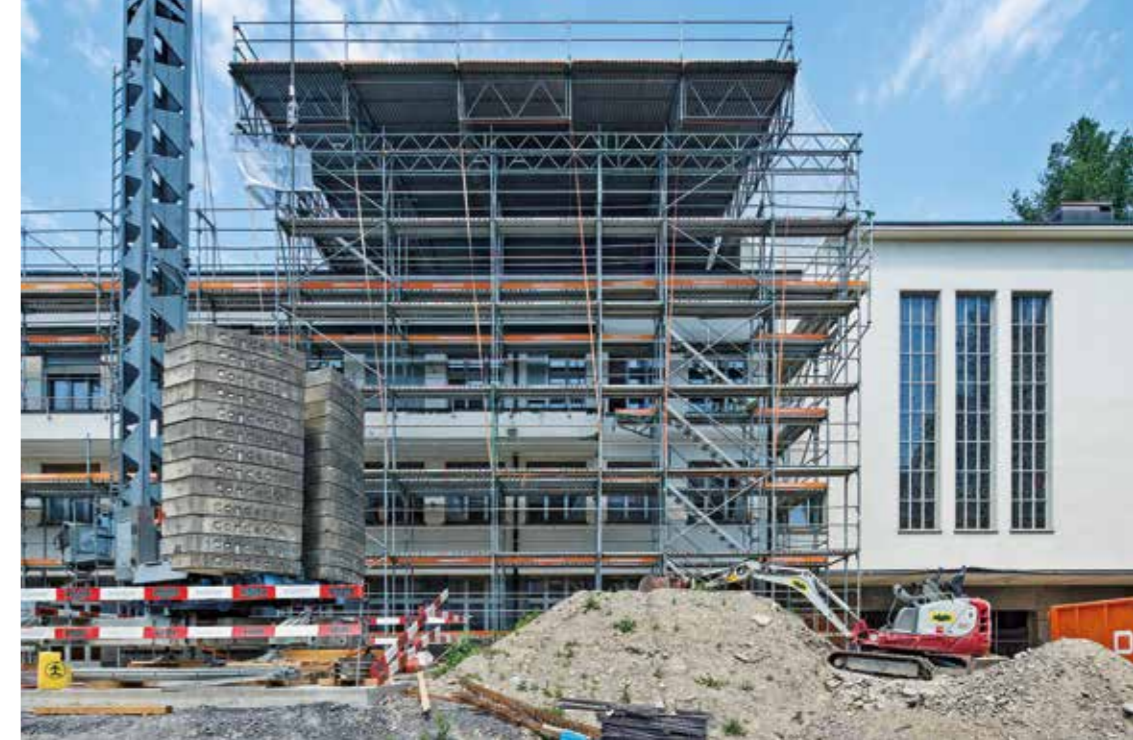
Der künftige Vorplatz des Kirchgemeindehauses diente während des Baus als Lager und Umschlagplatz für die Unternehmer.

Bereits auf diesem Foto ist die neue Öffnung vom Vorplatz zum Bühnenraum zu sehen.

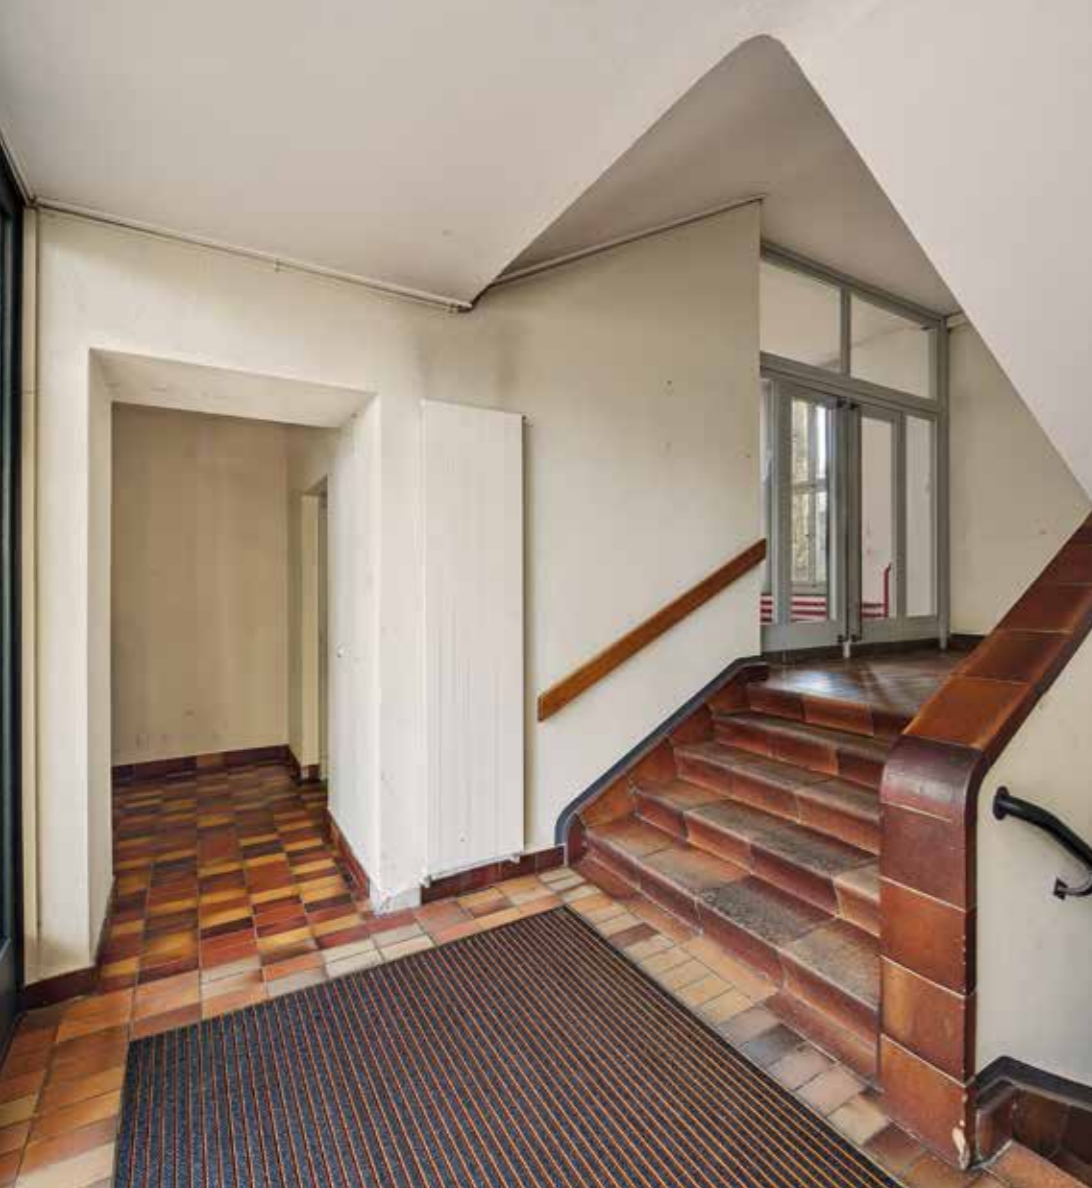
Der ursprüngliche Zugang zum Kirchgemeindehaus führte über die zentrale Treppe in die Obergeschosse. Ein barrierefreier Zugang war nicht gewährt.

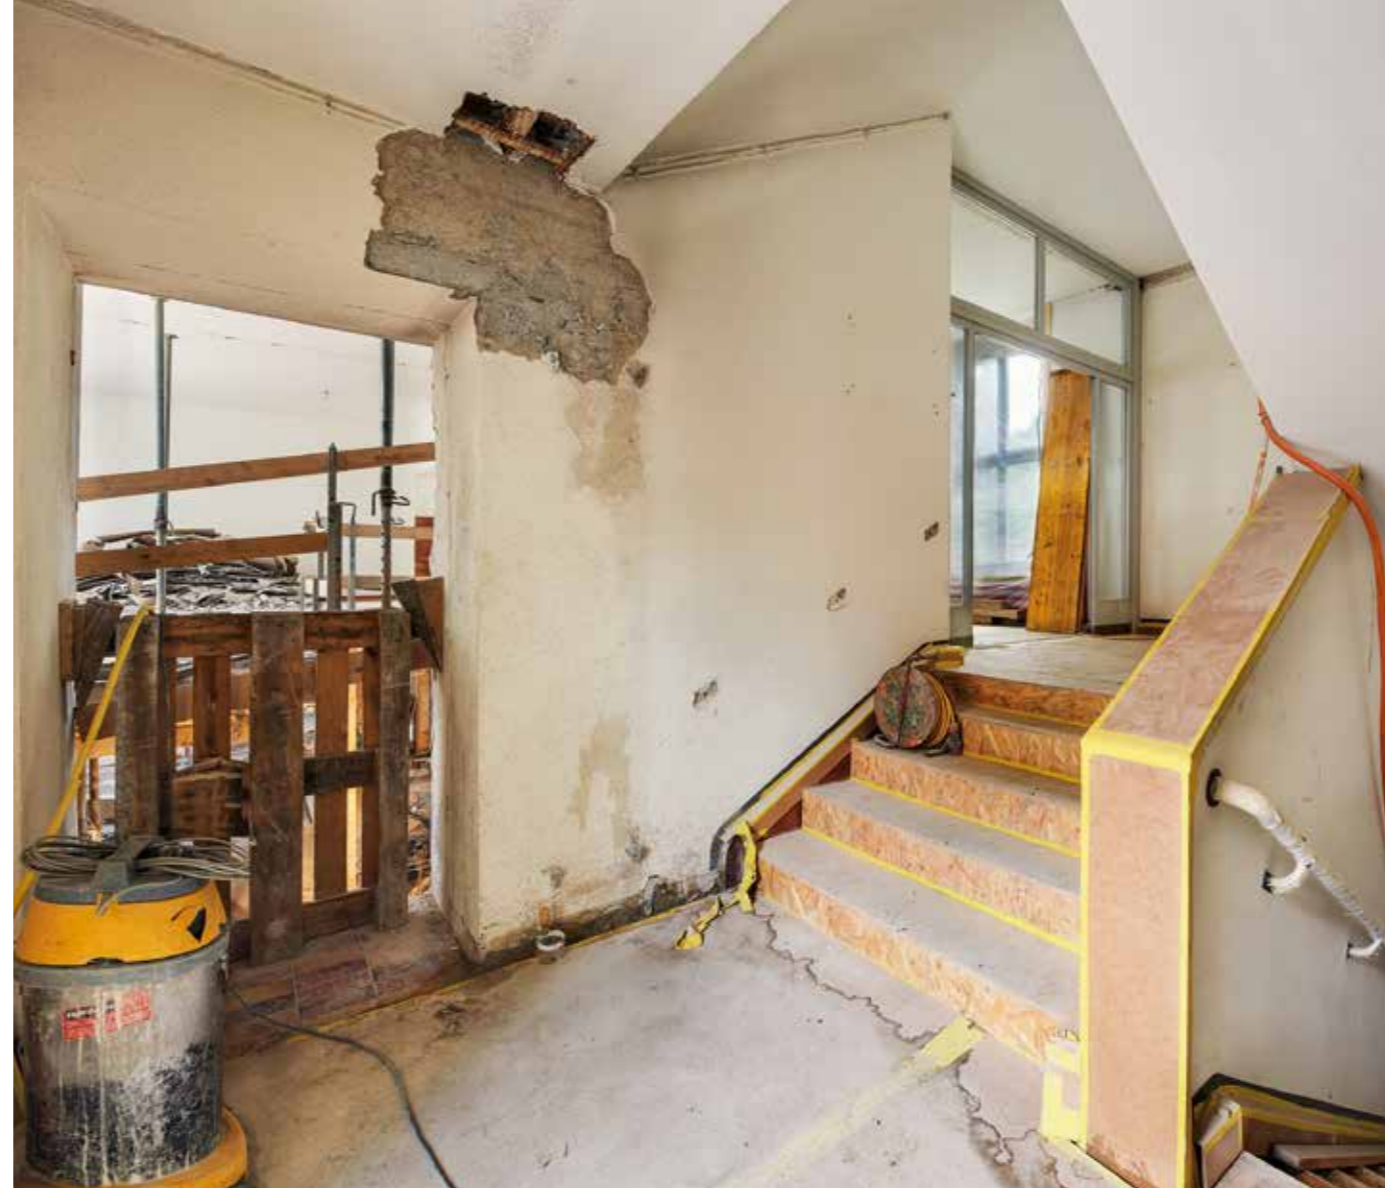
Das Bild veranschaulicht die Anpassung der Raumdisposition. Durchgänge wurden verbreitert, Zugänge für die neue Liftanlage im Zentrum wurden geschaffen, um einen barrierefreien Zugang zu allen Geschossen des Kirchgemeindehauses zu ermöglichen.

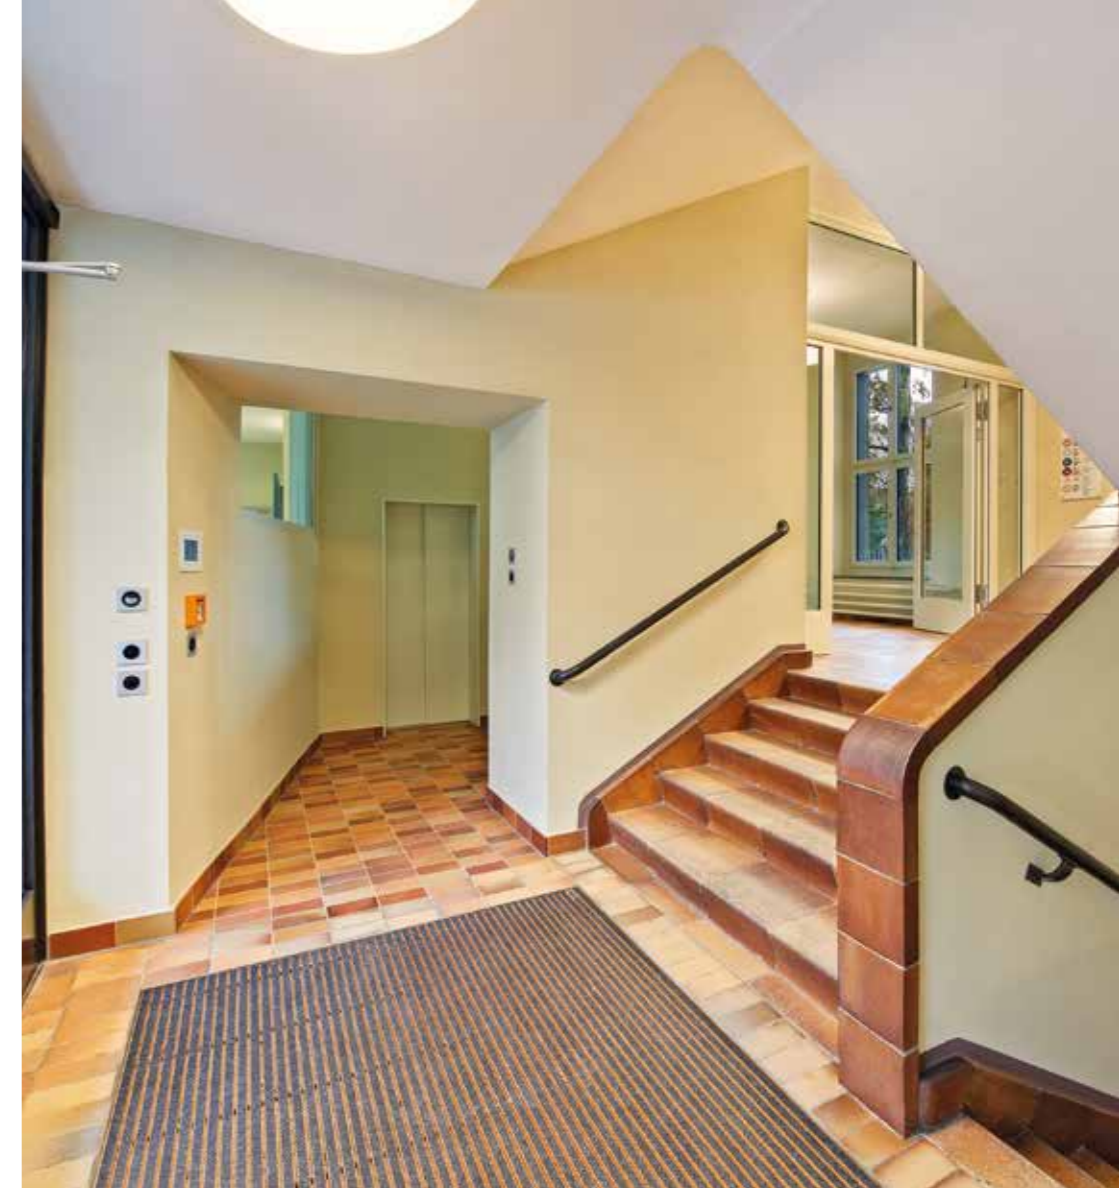
Im fertigen Zustand erscheint der Raum, als wäre er schon immer so da gewesen - nur wirkt er nun frischer und wärmer. Steinzeugplatten, Handläufe und Treppen wurden in aufwendiger Arbeit den heutigen Anforderungen angepasst, sind aber gleichzeitig ihrem ursprünglichen Wesen nachempfunden. Der neu eingebaute, den Anforderungen an Barrierefreiheit entsprechende Lift hat die Besonderheit einer Über-Eck-Türöffnung. So können die Geschosse jeweils auf der richtigen Seite durch den Lift erschlossen werden.

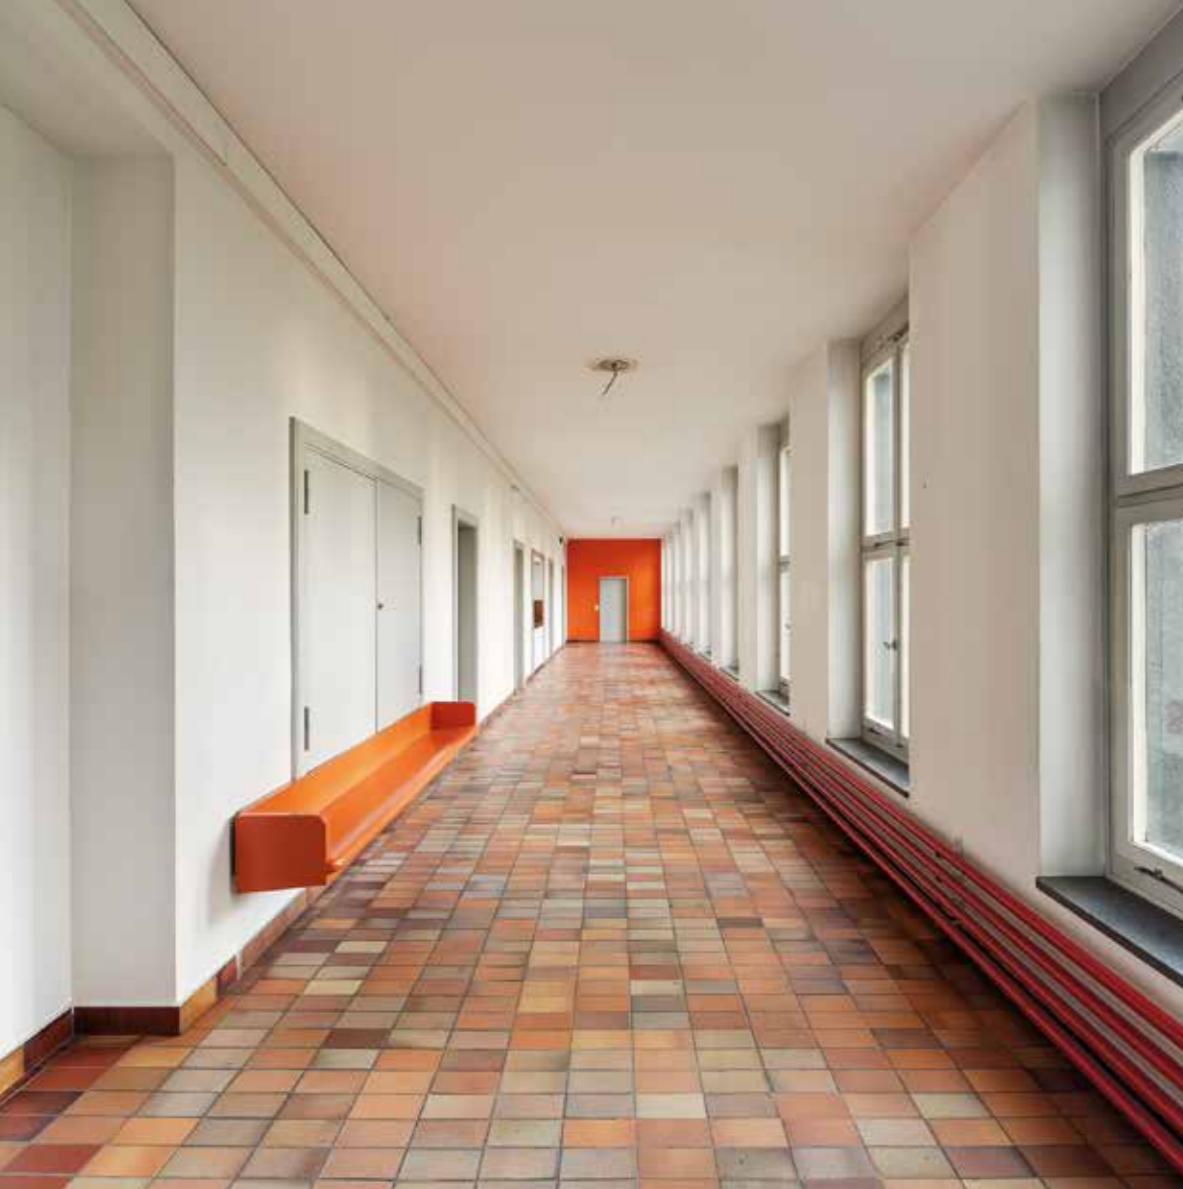
Der Korridor im Erdgeschoss vor dem Umbau (links), während des Umbaus (Mitte) und in seinem sanierten Zustand als Vorzone (rechts).

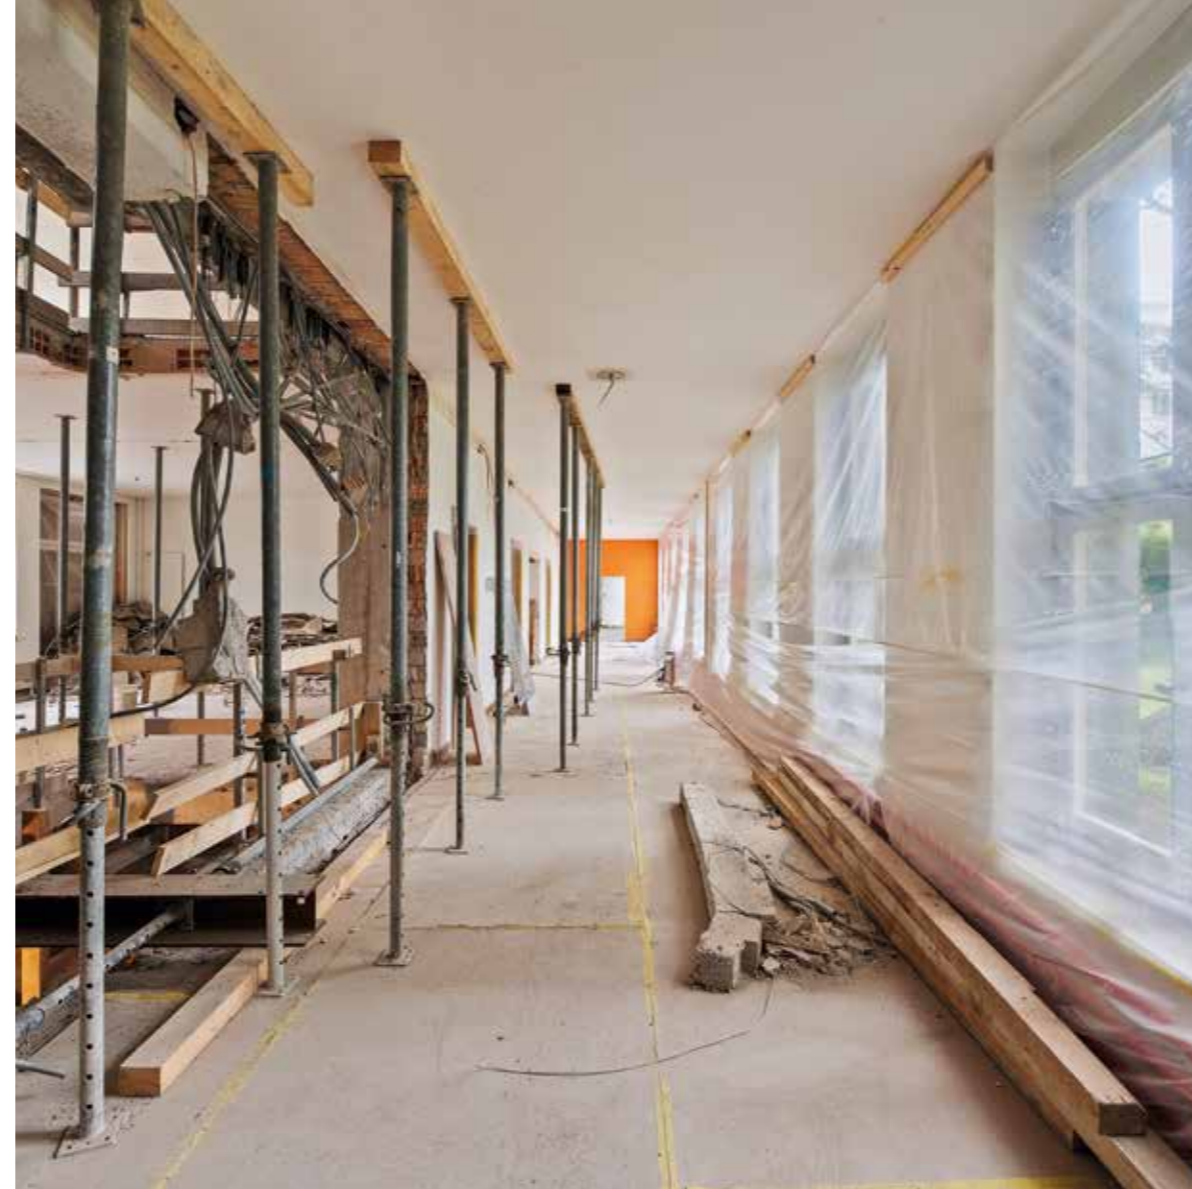
Die Neupositionierung des Lifts erforderte tiefgreifende Eingriffe in die bestehende Substanz. Filigrane Deckenkonstruktionen mussten unterstützt werden, damit die wertvolle bestehende Bausubstanz erhalten werden konnte.

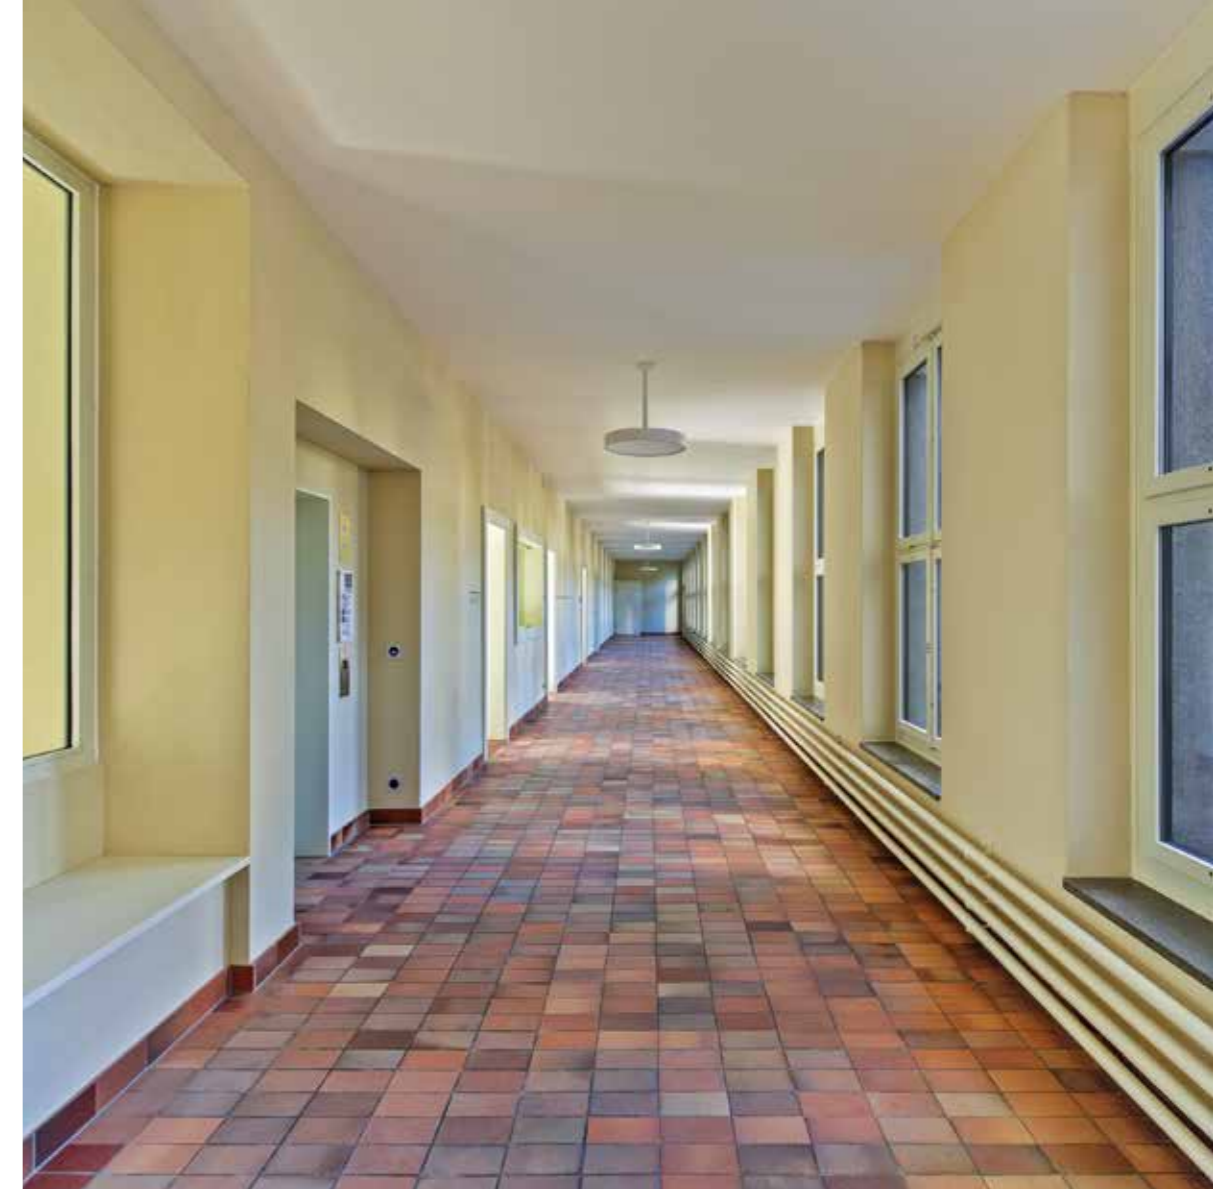
Alt und Neu im frischen Gewand: Der Korridor im sanierten Zustand mit dem ursprünglichen Klinkerboden. Das Farbkonzept hält sich an die Farbkaviatur des Ursprungszustandes. Trotzdem wirkt die Vorzone zum Sekretariat, zum Lukastreff und zum Zwinglisaal zeitgemäss und strahlt Wärme und Harmonie aus.

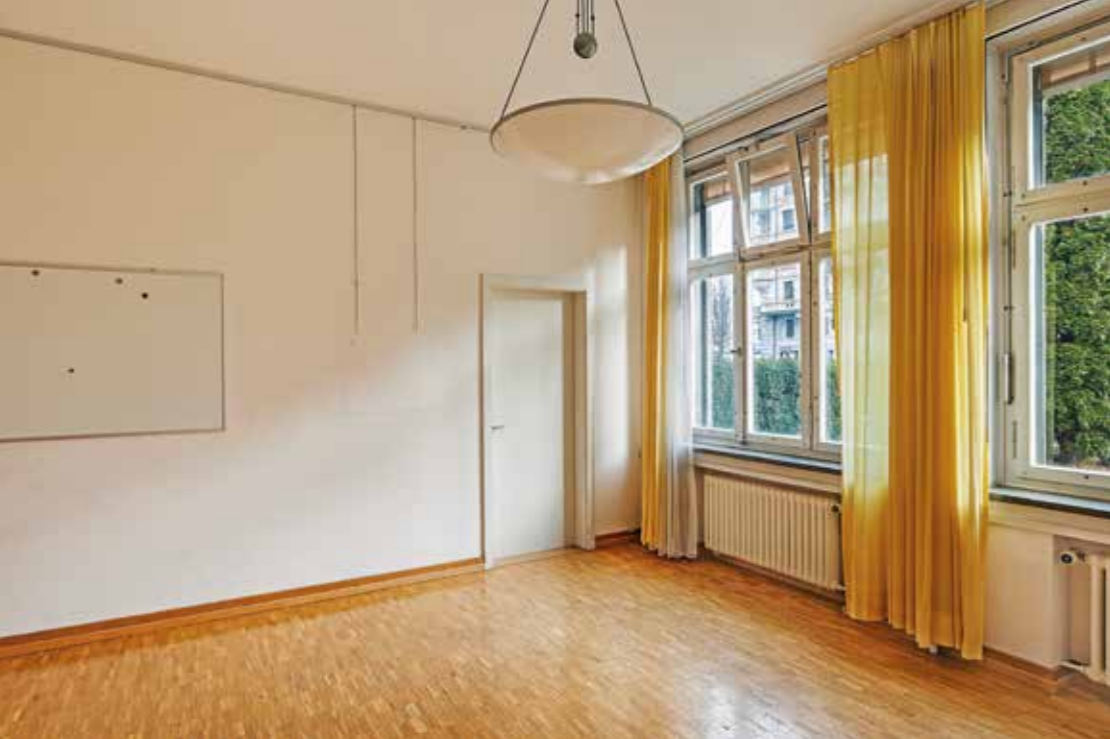
Das ehemalige Sitzungszimmer im Erdgeschoss wurde zu einer Begegnungszone. Durch die Umpositionierung des Liftes hat sich dieser Teil des Gemeindehauses stark verändert. Ein Vergleich der Fotografien auf dieser Doppelseite verdeutlicht dies. Das Bild des Ursprungszustands (oben) wurde von derselben Position aus aufgenommen wie die Fotografie des Endzustandes (unten).

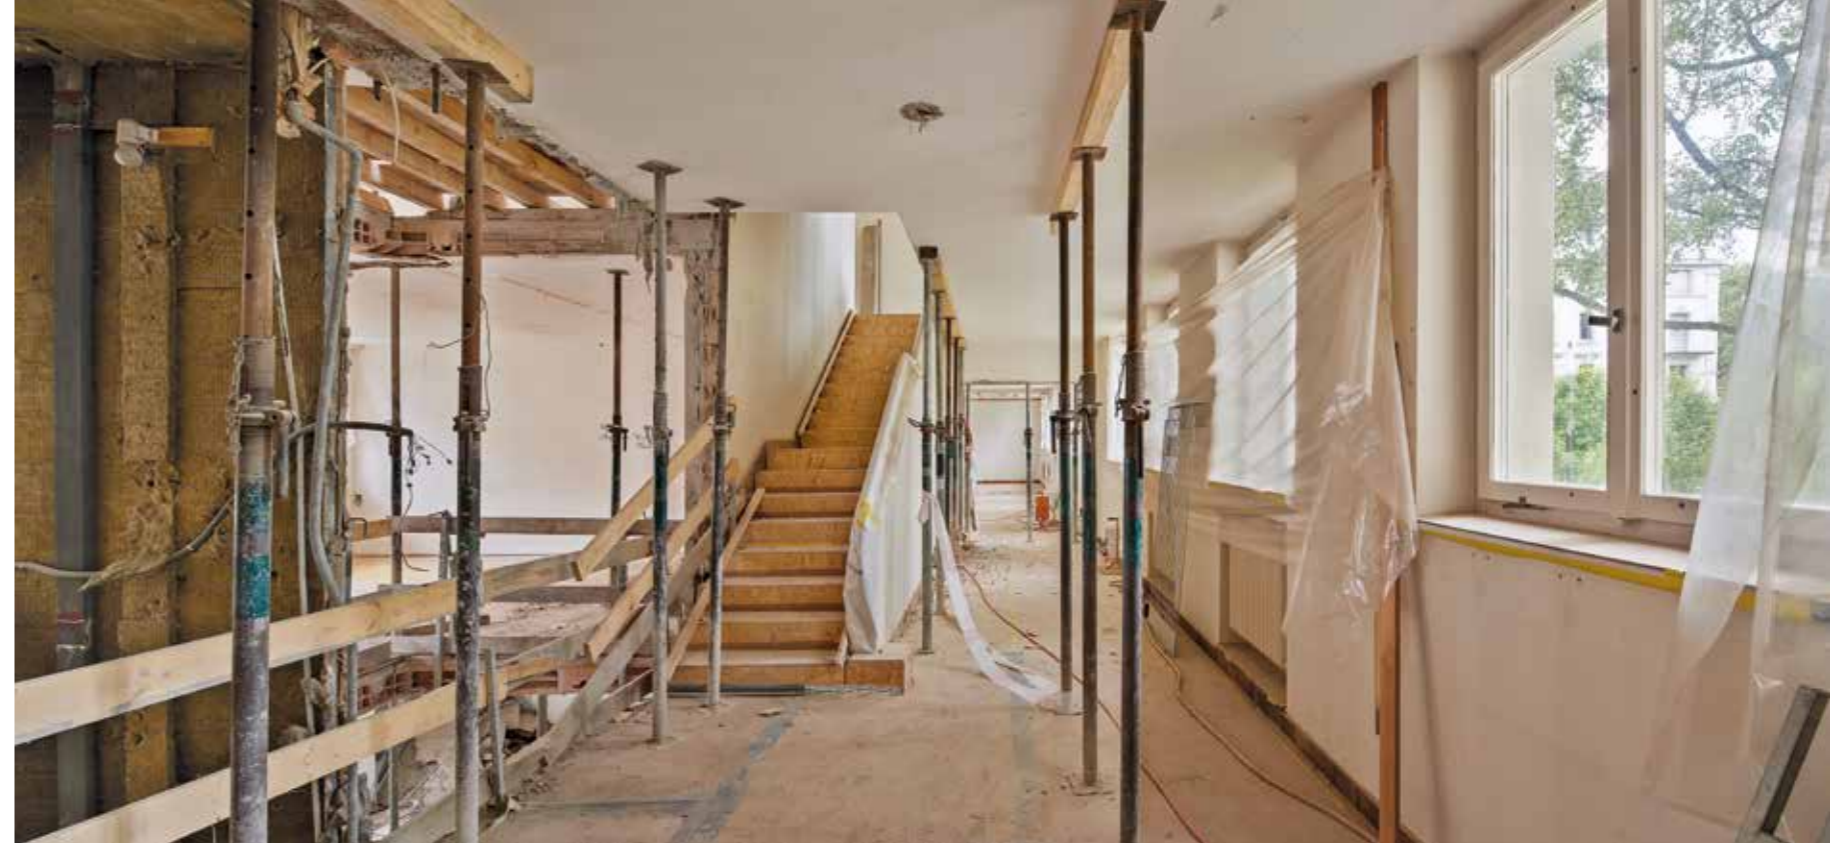
Die grossen baulichen Eingriffe sind später fast nicht mehr zu erkennen.

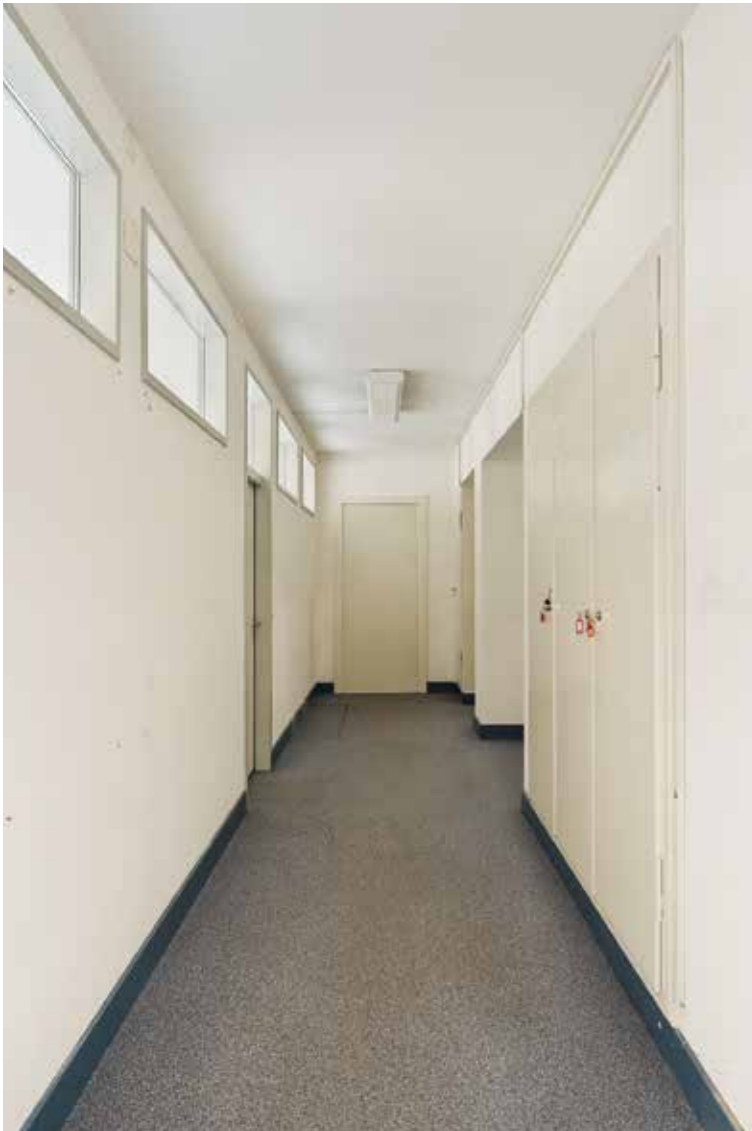
Der eng wirkende Korridor im ersten Obergeschoss vor dem Umbau. Die Türen und Schränke wurden mit ihren Beschlägen zurückgebaut und während des Baus extern gelagert.

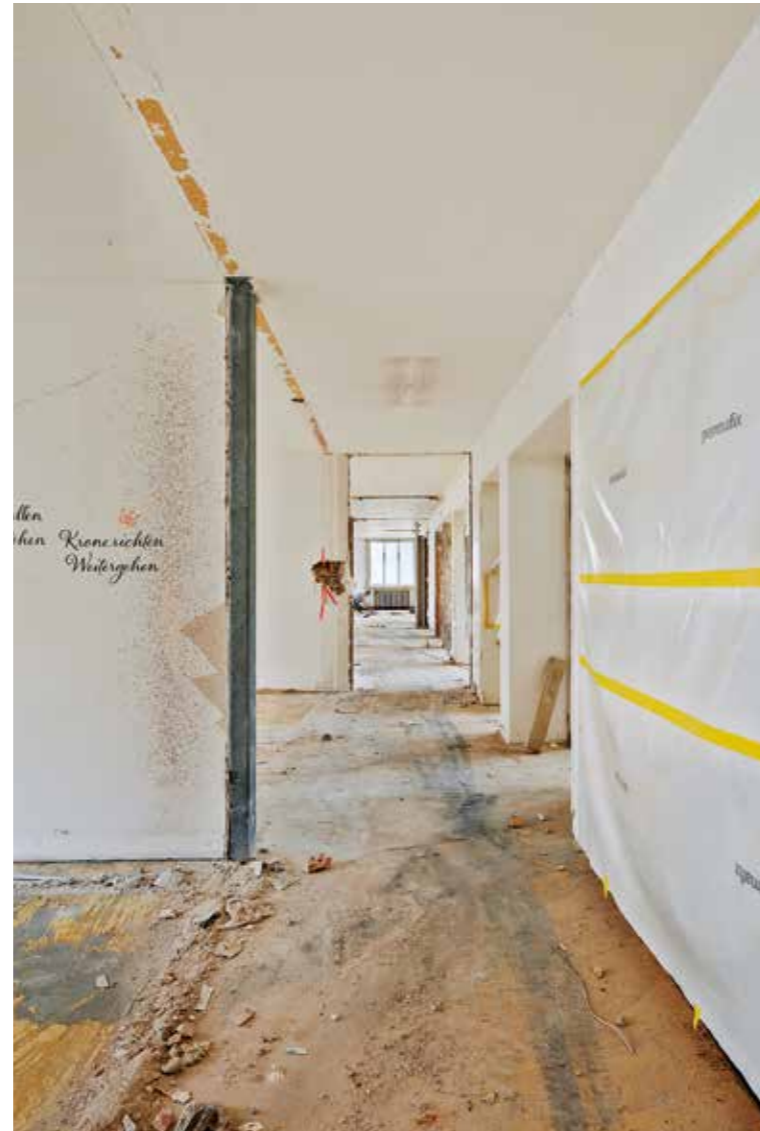
Die seitlichen Wände wurden entfernt, der Korridor in die Weite geöffnet. Wo nötig wurden nicht demontierbare Elemente geschützt.

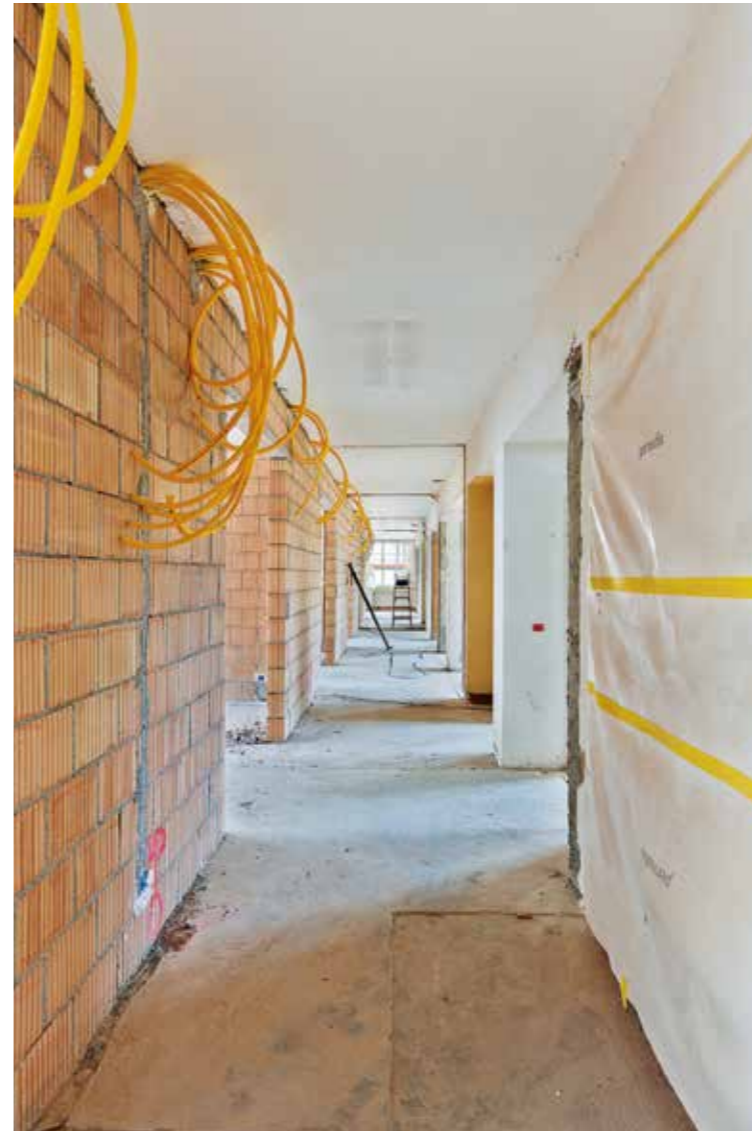
Neue Zwischenwände wurden eingezogen und eingespeist. Der Boden wurde neu aufgebaut, neue Glaswände und Türen wurden eingebaut.

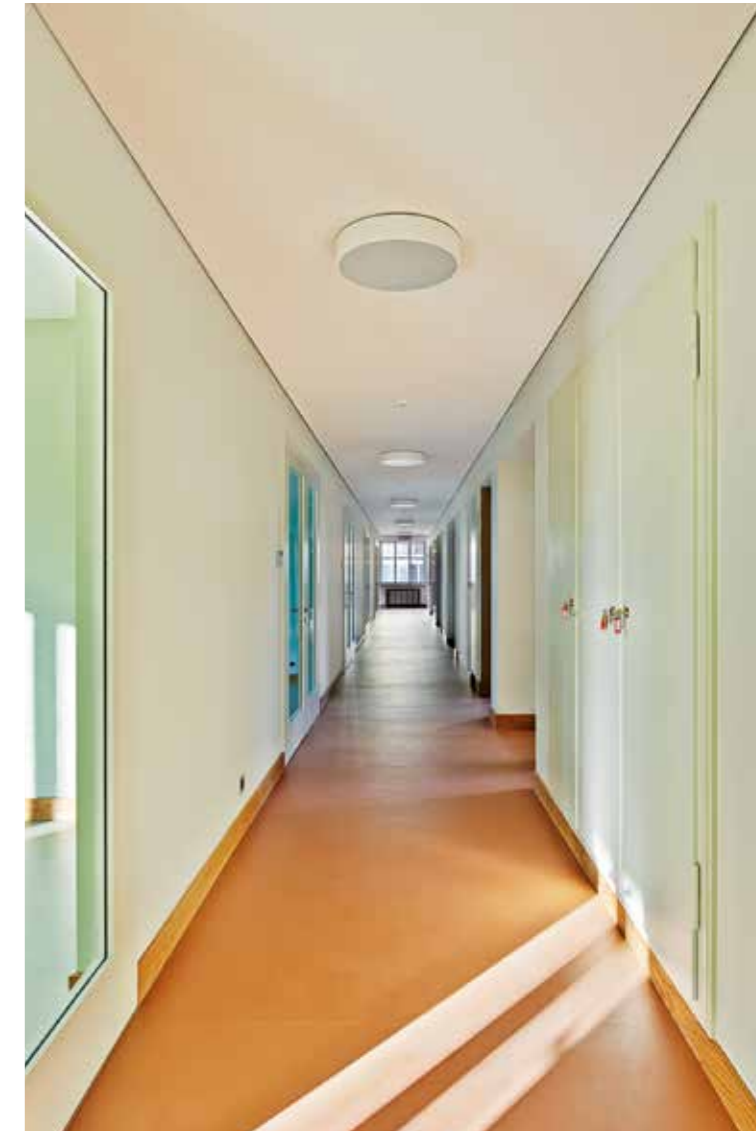
Der neu gestaltete Korridor ist offen und transparent. Die Belichtung erfolgt seitlich durch die Glastrennwände. Die ursprünglichen Einbauschränke wurden saniert wieder eingesetzt. Eine Akustikdecke fördert ebenfalls eine angenehme Raumwahrnehmung.
