LUKASZENTRUM

Sanierung und Umbau

Reformierte Kirche Luzern

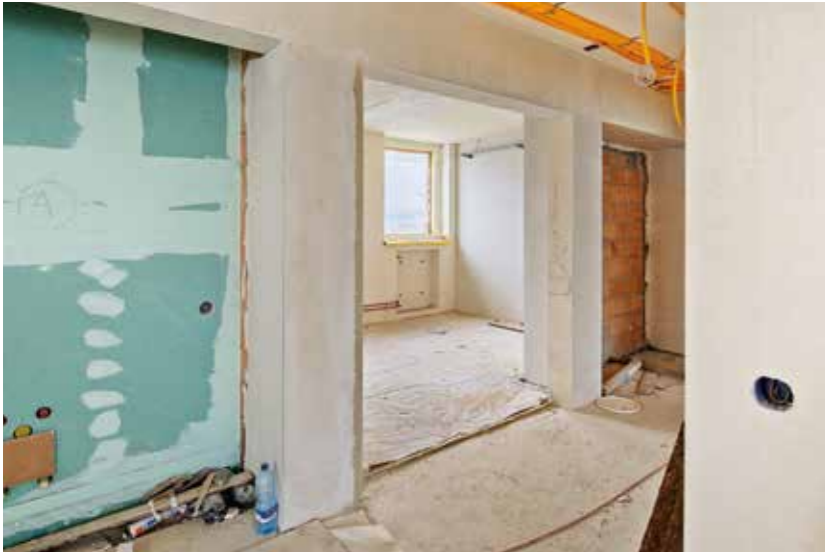
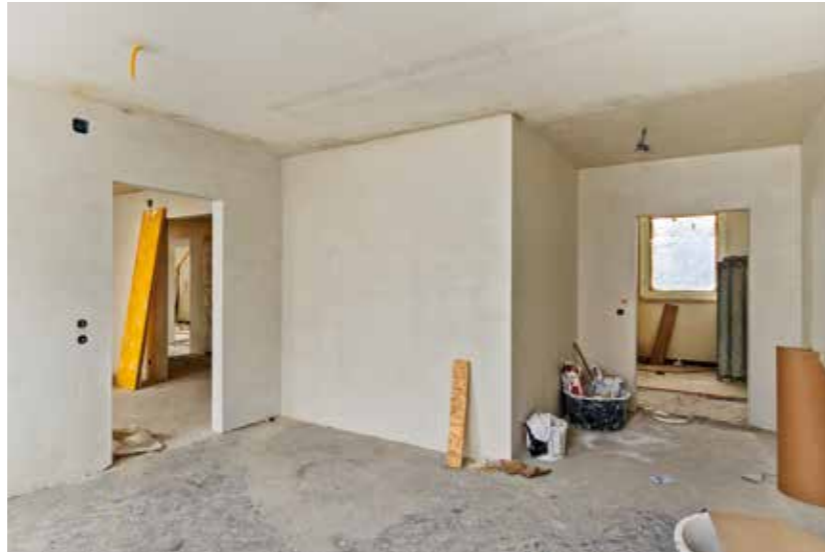
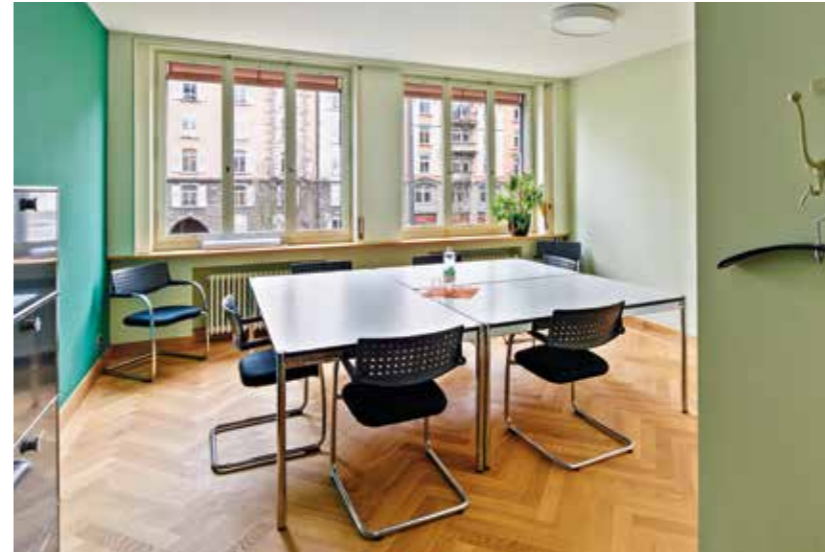
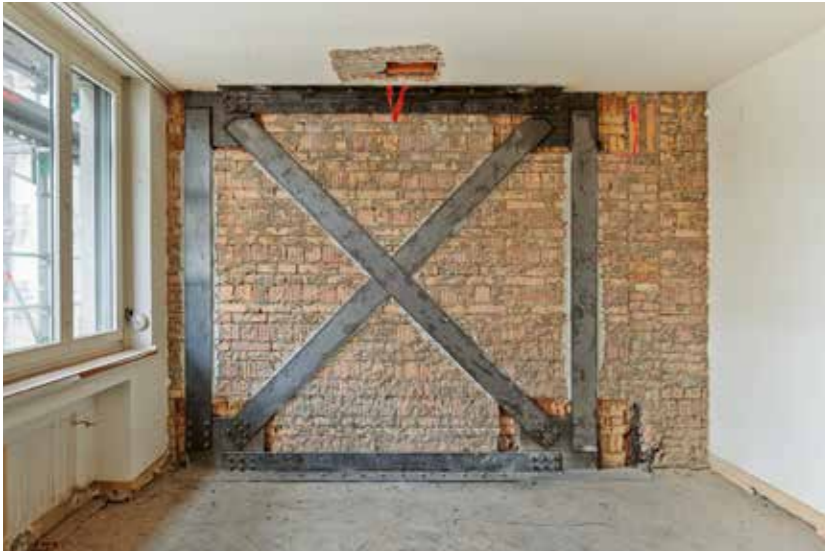
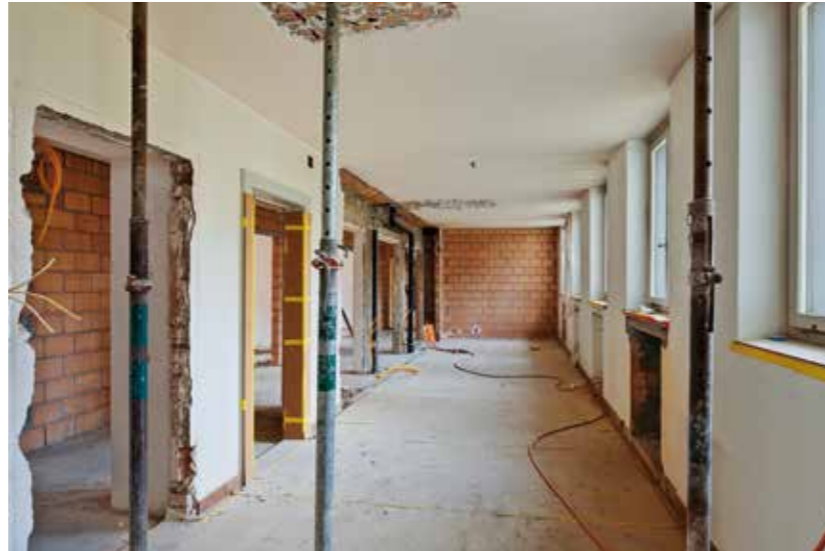
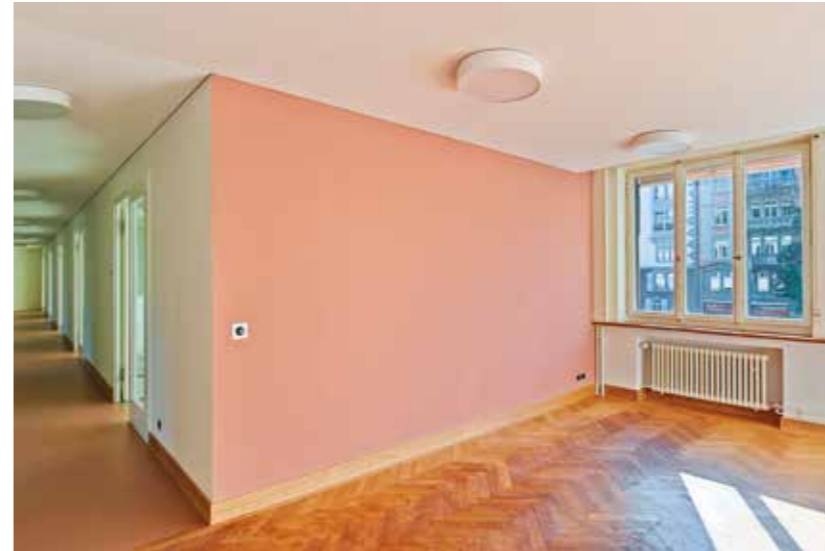
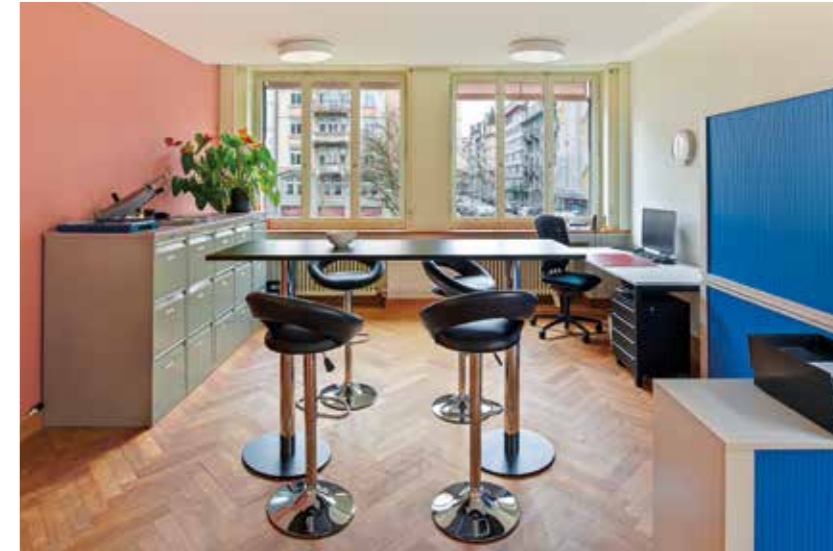
In der Bildreihe sind verschiedene Arbeiten im Bestand zu sehen: von der Erdbebenertüchtigung mittels Stahlverbänden bis zur Ausbildung von Schranknischen.

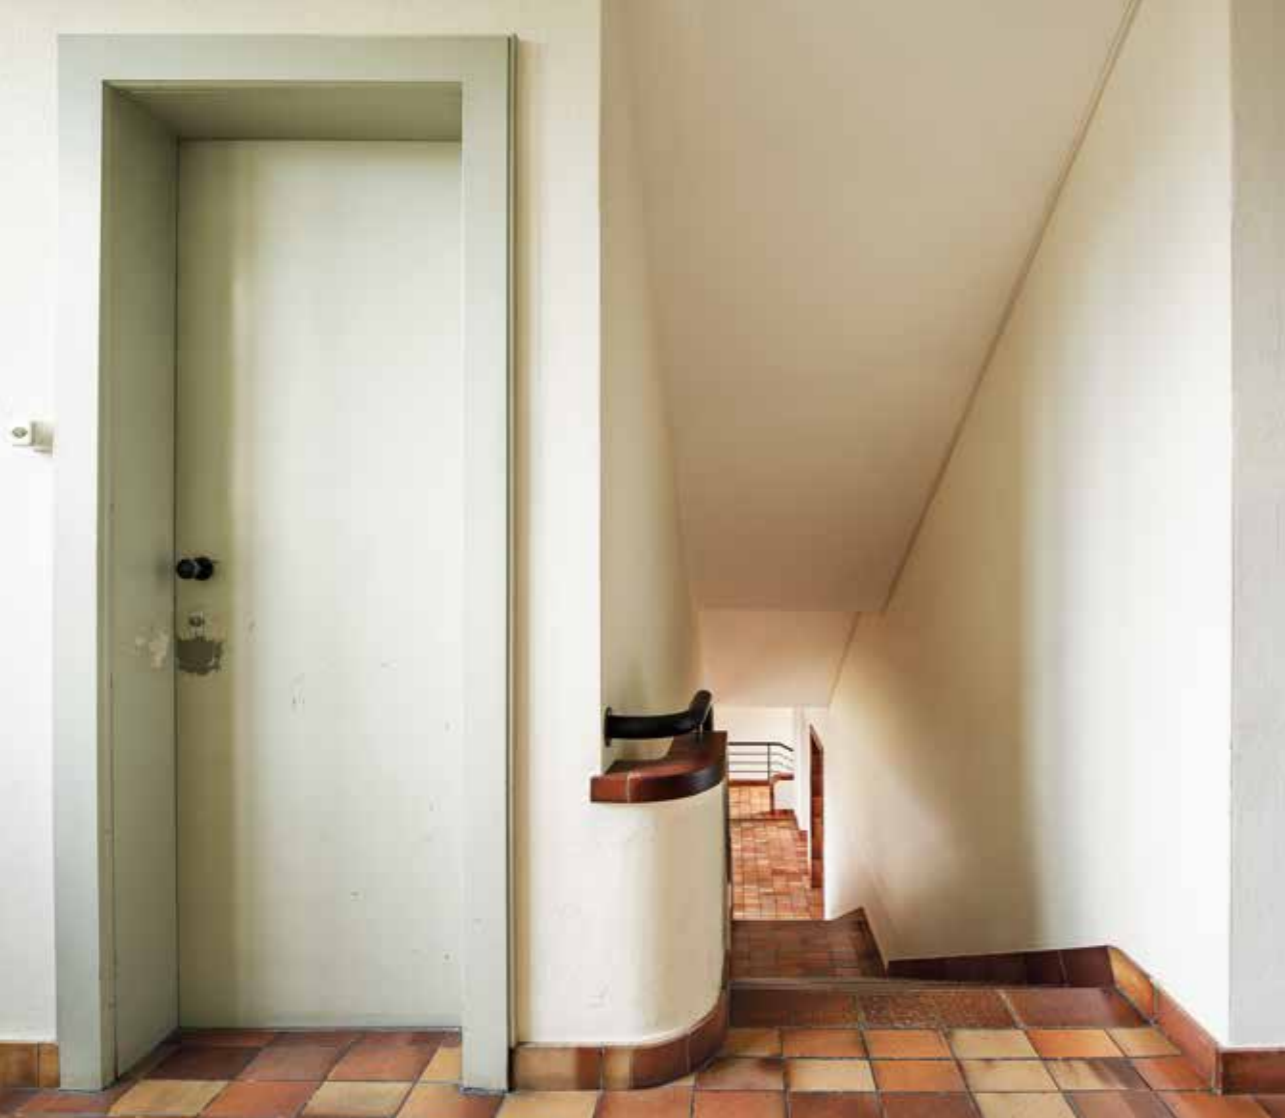
Der Zugang zum neu erstellten Dachgeschoss wird ermöglicht durch den Abbruch der Wandscheiben.

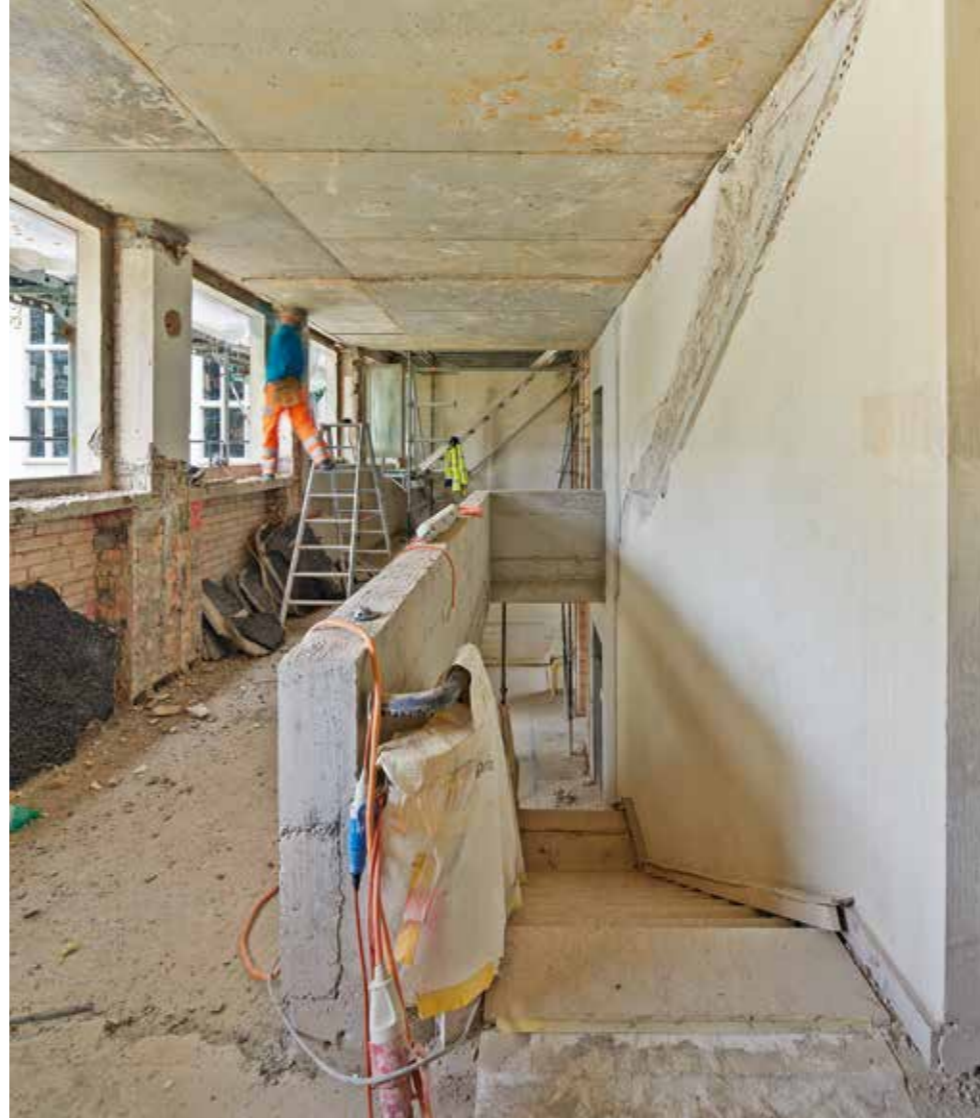
Der Abbruch des zweiten Treppenaufgangs erforderte aufwendige bauliche Massnahmen. So musste ein Stahlbetonobergurt, der nun als Geländerbrüstung in Erscheinung tritt, eingezogen werden, um die Stabilität der Decke zu gewährleisten.

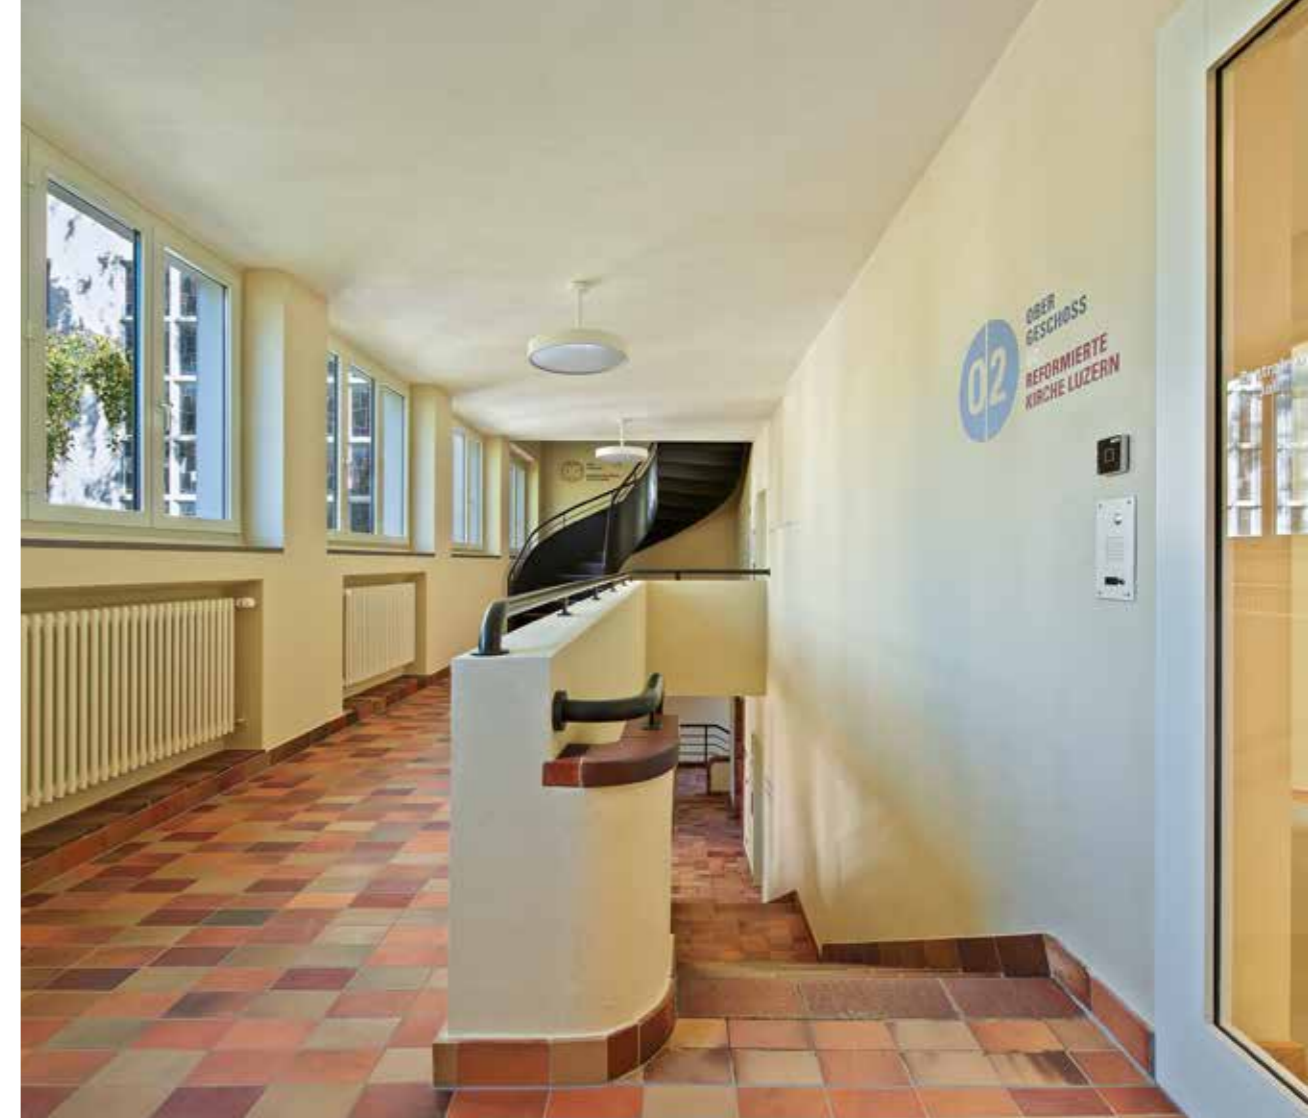
Der neue Zugang über Korridor und Wendeltreppe ins Dachgeschoss. Das zweite Obergeschoss ist nun auch direkt mit dem Lift zugänglich.
Die neue Signaletik macht die Orientierung im Haus einfach.

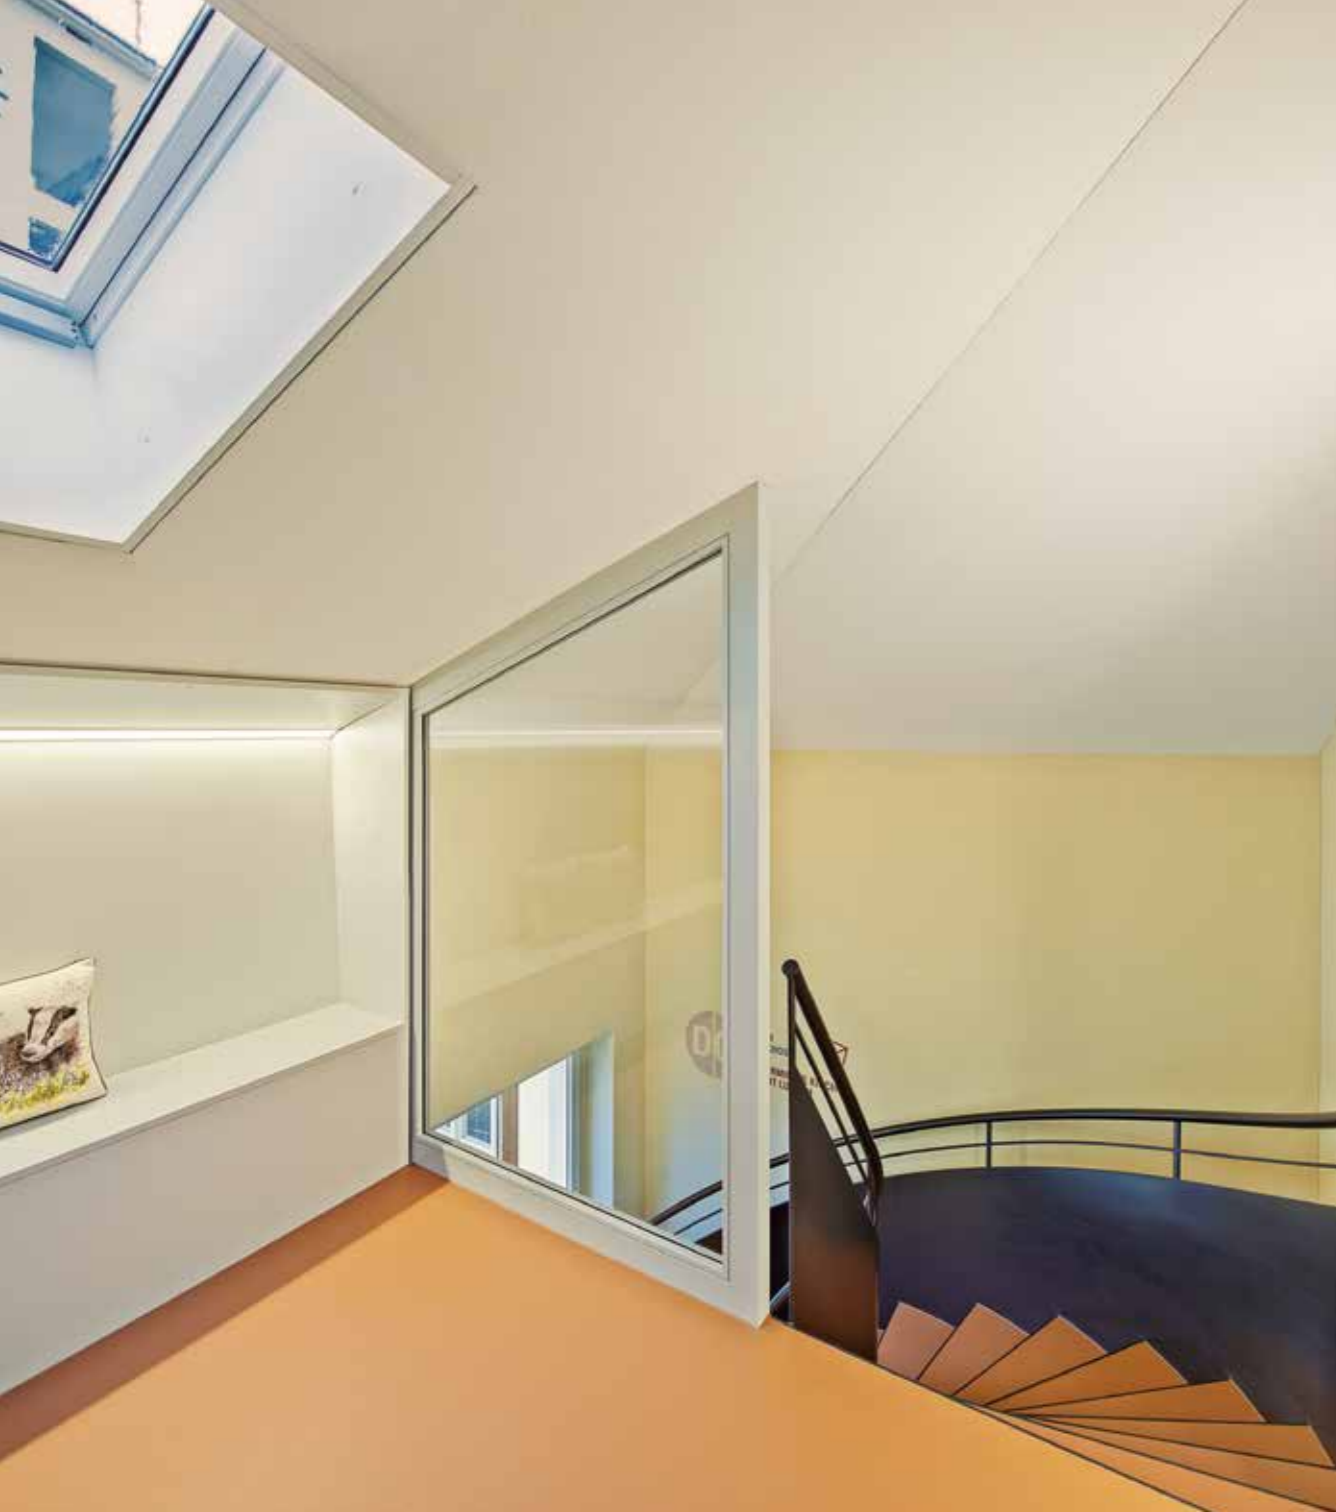
Im bislang nur minimal ausgebauten und ungedämmten Dachgeschoss sind neu Büroräumlichkeiten untergebracht. Die Dacheindeckung wurde komplett erneuert und gedämmt.

Über den Lift und die neue Wendeltreppe aus Stahl wird eine im Vergleich zu den unteren Geschossen völlig andersartige Ebene erschlossen. Aktenschränke laufen am Korridor entlang. Die Büroräumlichkeiten sind mit Glastrennwänden voneinander abgegrenzt. Durch diese Transparenz sind die Geometrie des Daches und die Weite des Raumes jederzeit spürbar.

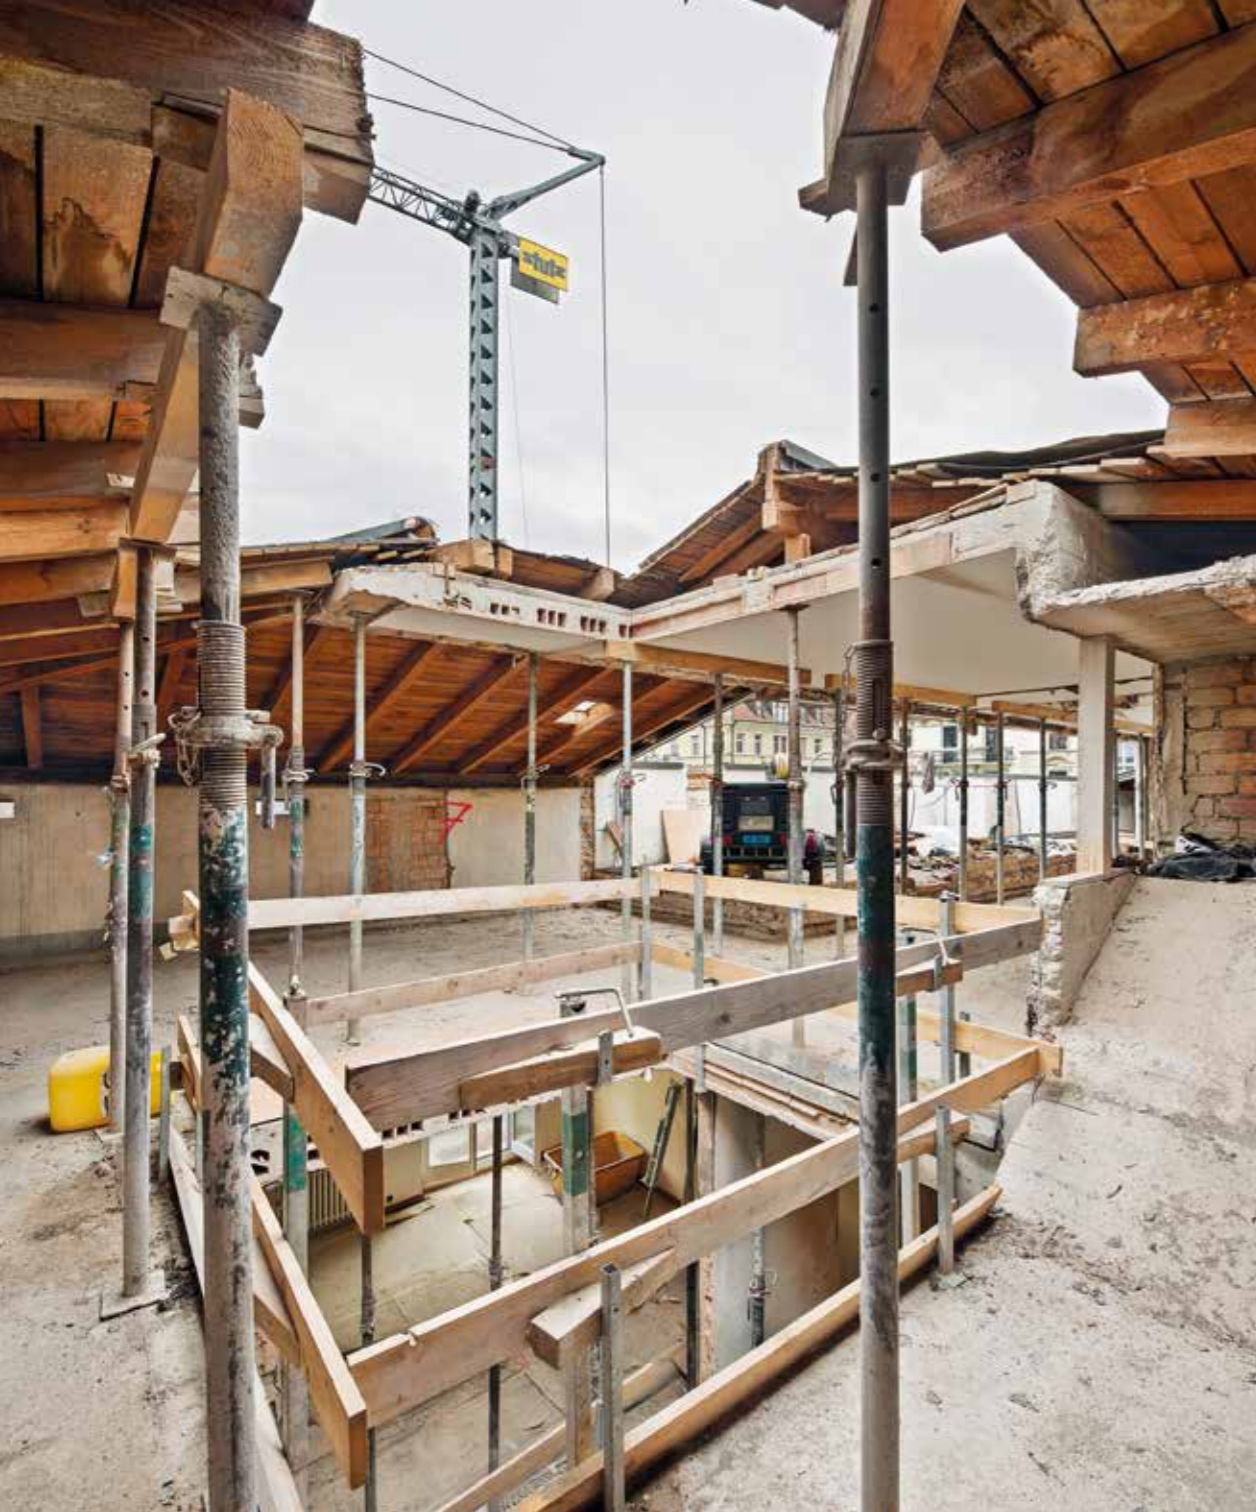
Linke Seite: So fligran und leicht sich das Dachgeschoss nun präsentiert, so aufwendig und schwierig war der Weg dazu. Das bestehende Dach musste für den Einbau des Liftes geöffnet werden, diente aber trotzdem als Schutz der darunterliegenden Bausubstanz bis zum Einbau der neuen Dachelemente.

Im Bereich der ursprünglichen Dachterrasse wurde der offene Bereich notdürftig mit Planen abgedeckt. Darunter wurde eine Bauzeitabdichtung eingebaut, um den Eintritt von Wasser zu verhindern.

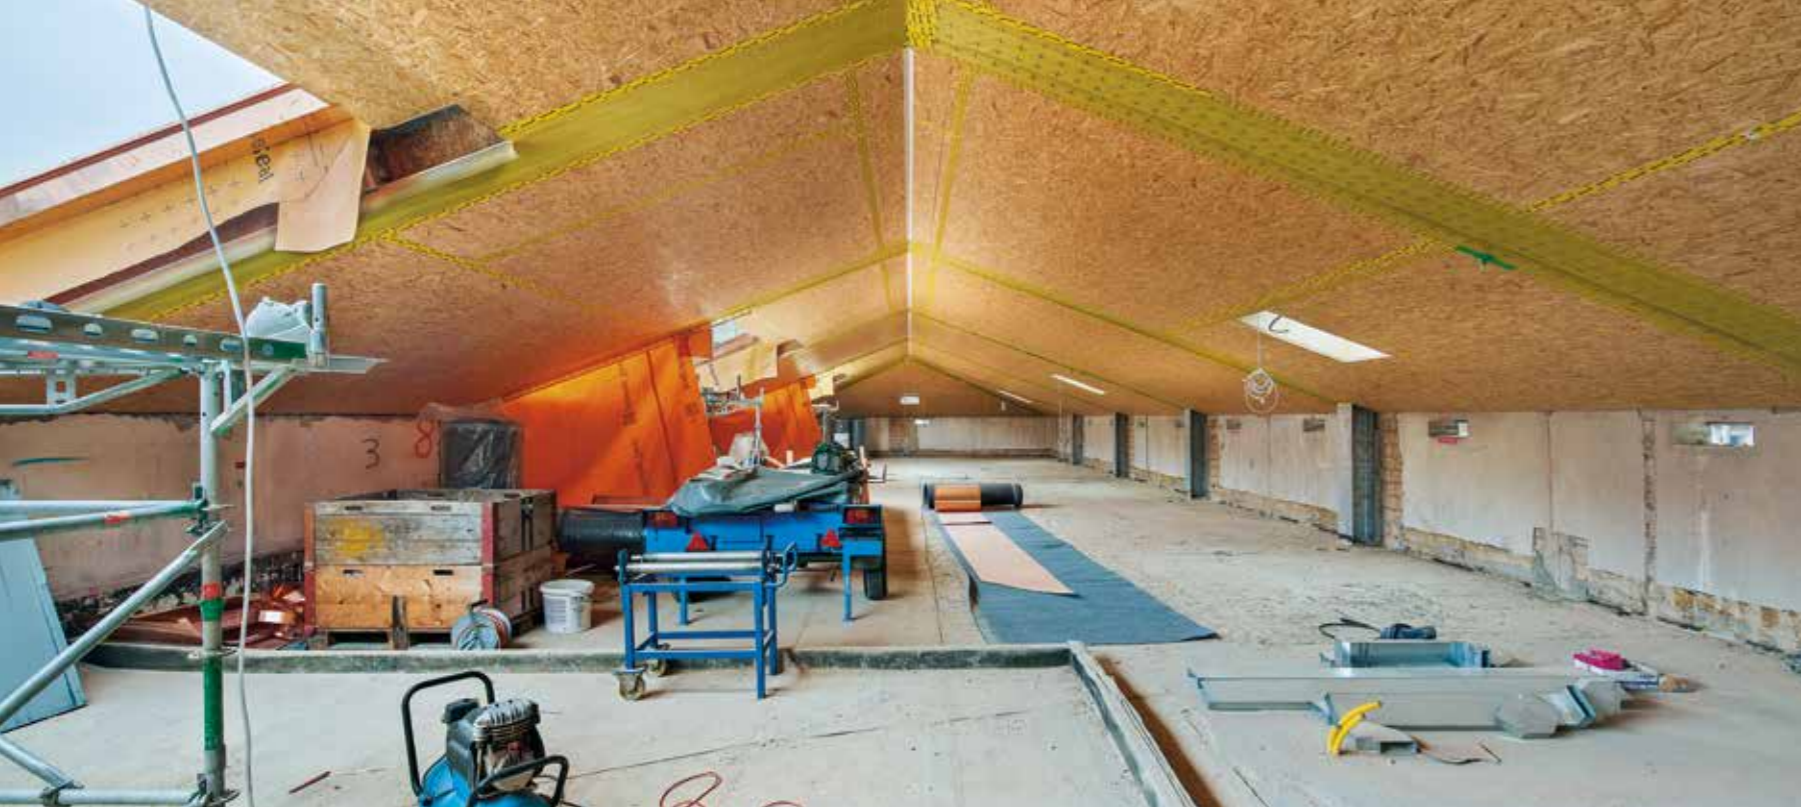
Schon bald danach wurde das bestehende Dach abgebrochen und das neue, leicht erhöhte Holzelementdach aufgerichtet. Anstelle einer grossen Dachterrasse wurden drei kleinere Loggien als Aussenraum und Belichtungsquelle für das Dachgeschoss ausgespart. Während ein wunderbares Kupferfalzdach entstand, wurden die Dachfenster eingebaut und die Fassade geschlossen.

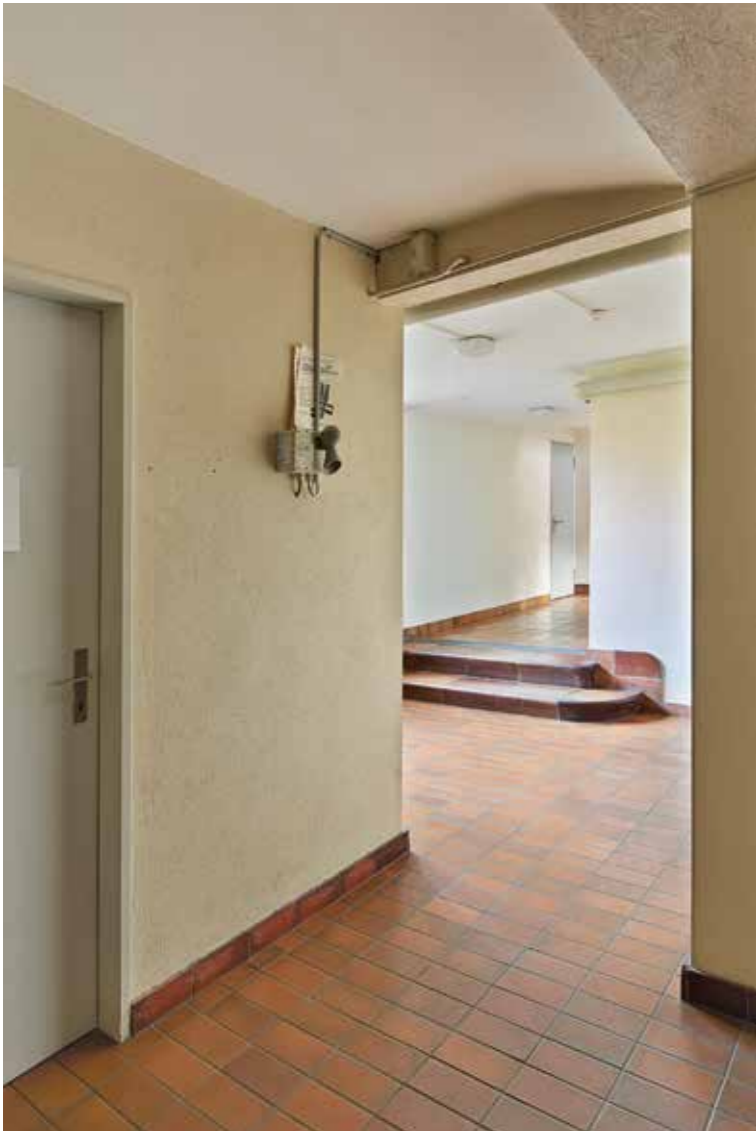
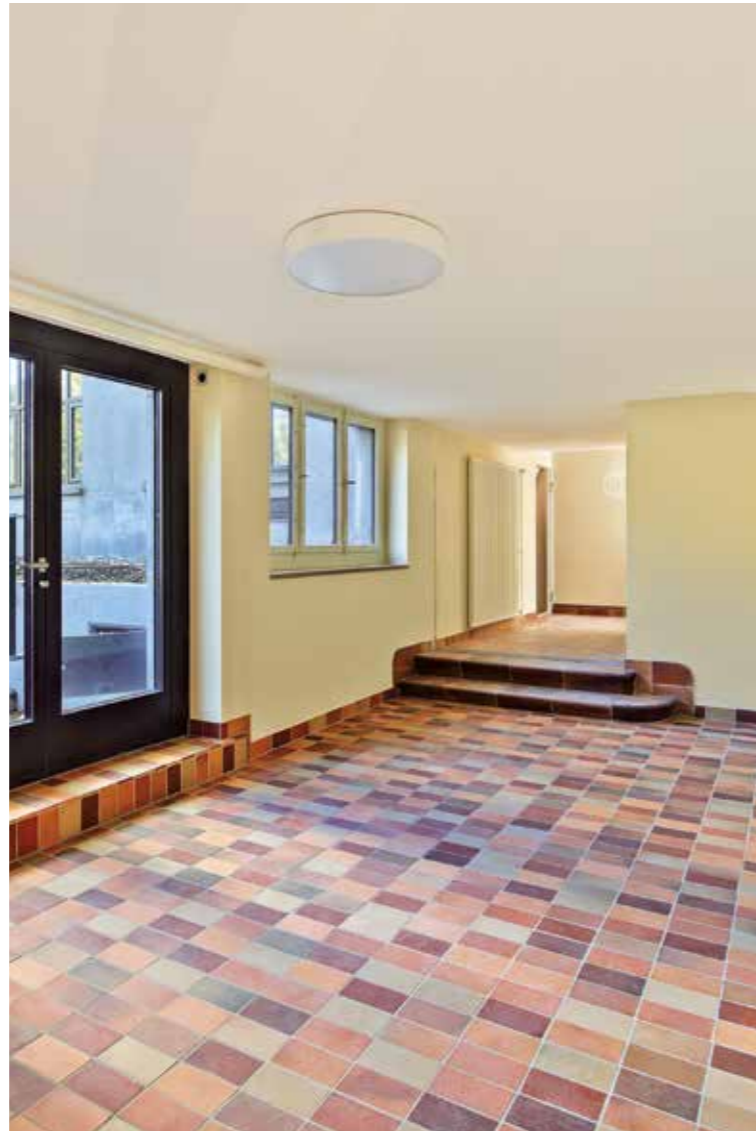
Die Vorher- und Nachher-Bilder verdeutlichen die grosse Veränderung, die dieses Geschoss erfahren hat. Aus dem nüchternen Korridor wurde ein grosszügiger, lichtdurchfluteter Empfangsraum.

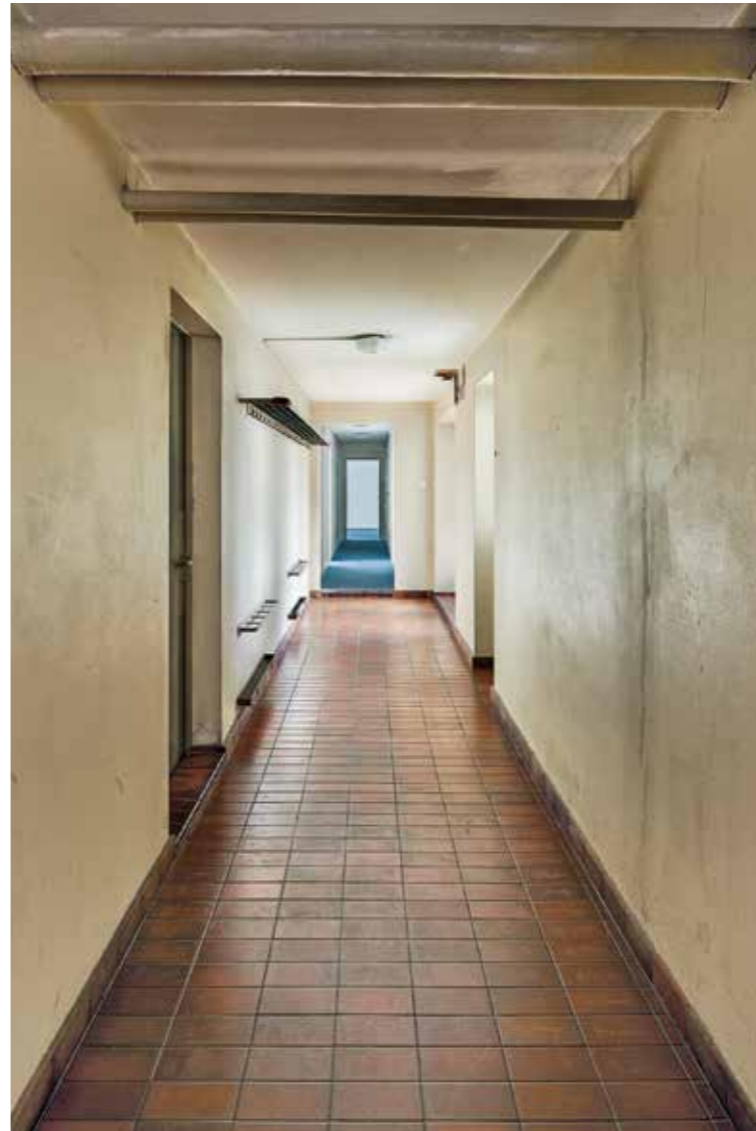
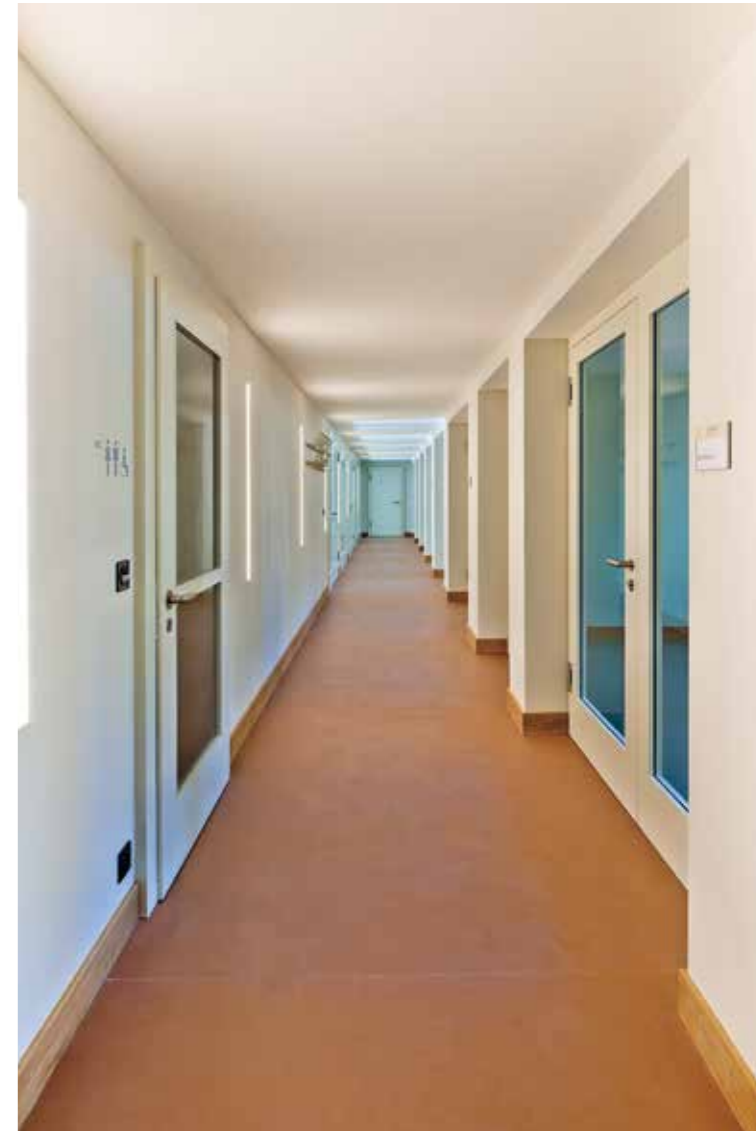
Grosse innenliegende Verglasungen lassen ebenfalls viel Licht in den Erschliessungskorridor im Gartengeschoss, der nun barrierefrei ist. Ein neues Lichtkonzept mit seitlichen, stehenden Lichtbändern erhellt die Räume zusätzlich und erzeugt eine angenehme Atmosphäre.

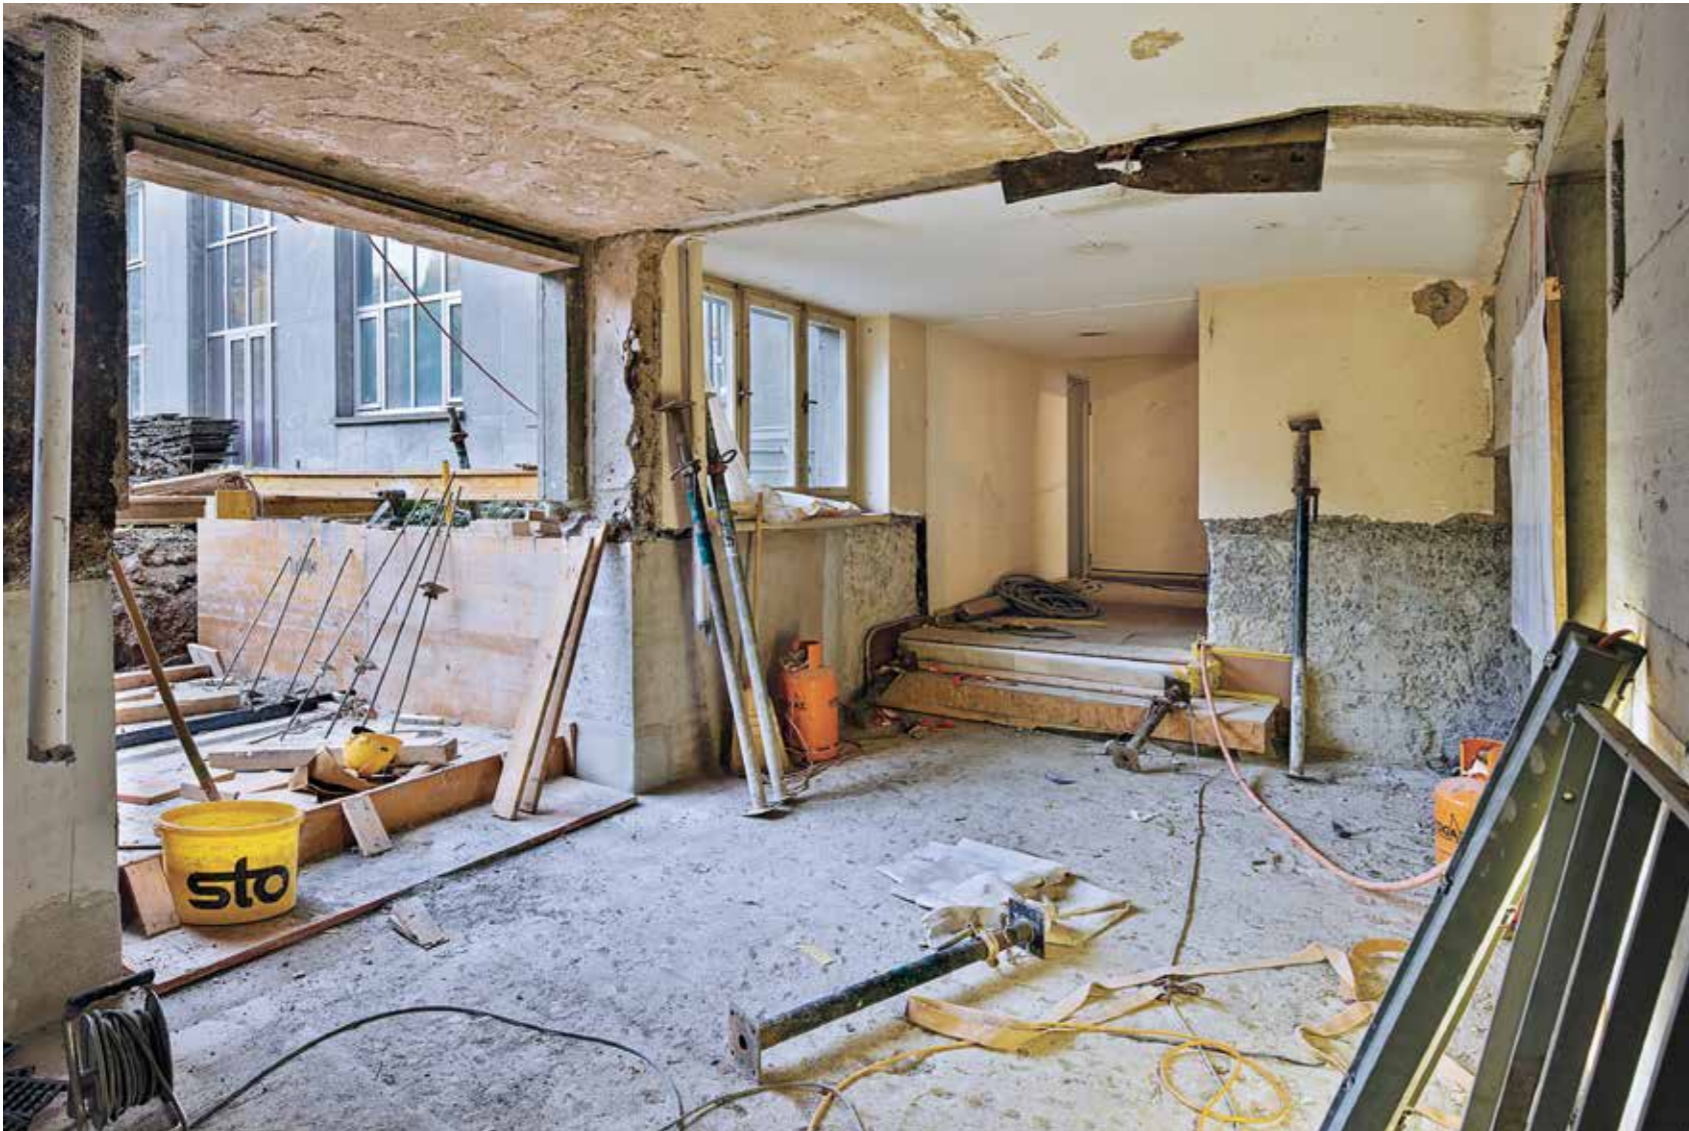
Das Ausmass der Umbaumaassnahmen lässt sich in diesen Bildern erahnen. Im Gartengeschoss wurden die Wände bis auf die Grundstruktur entfernt und das ganze Geschoss wurde bis unter die Fensterbrüstung abgedichtet.

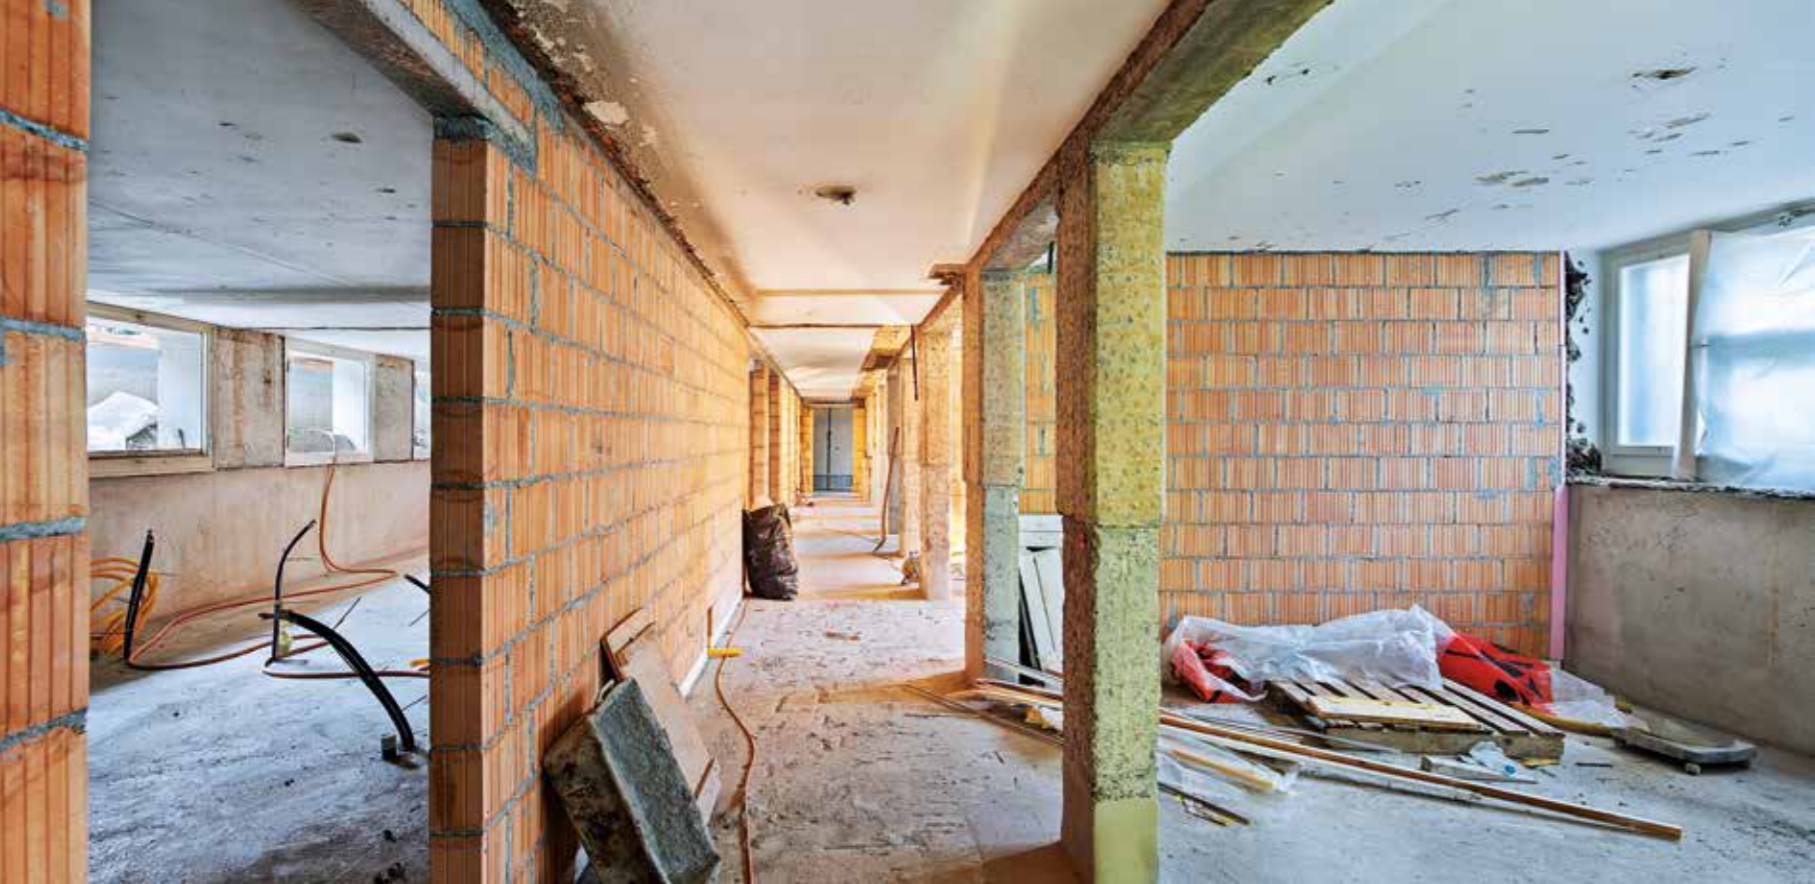
Die Zwischenwände wurden frisch aufgemauert und die Installationen neu gezogen.

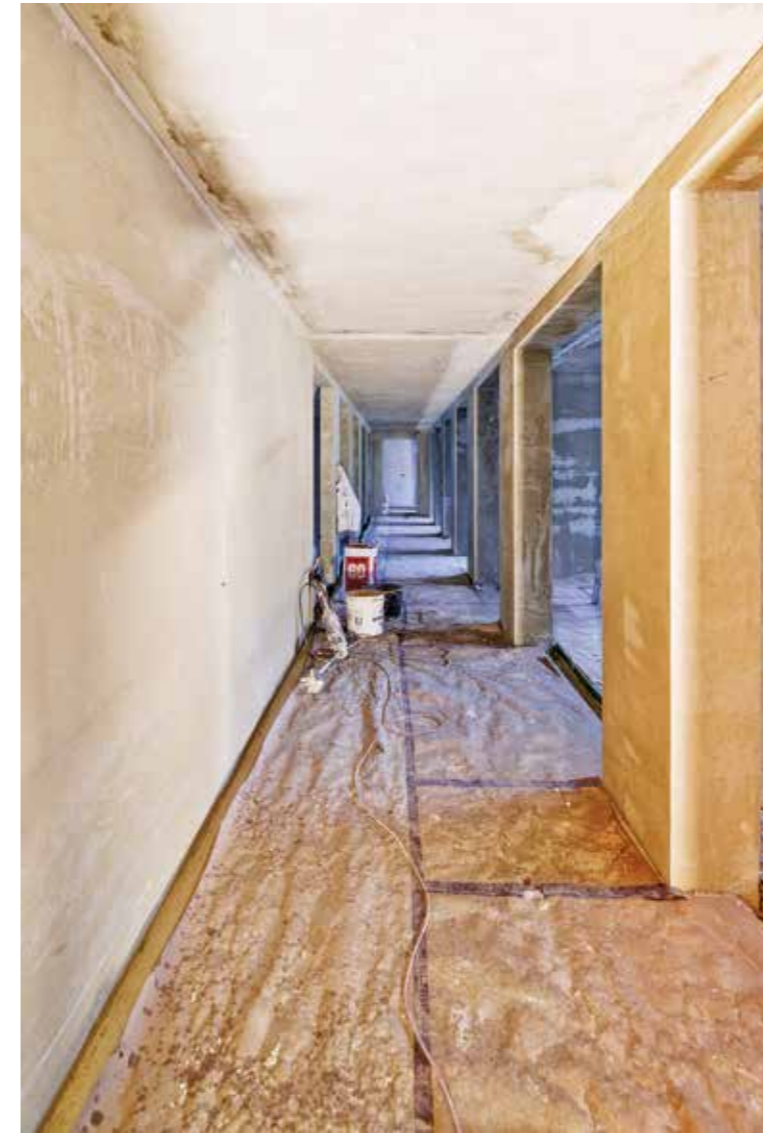
Die neue Raumdisposition lässt sich bereits erkennen, ebenso die Aussparungen für die neuen, eingebauten Korridorleuchten.

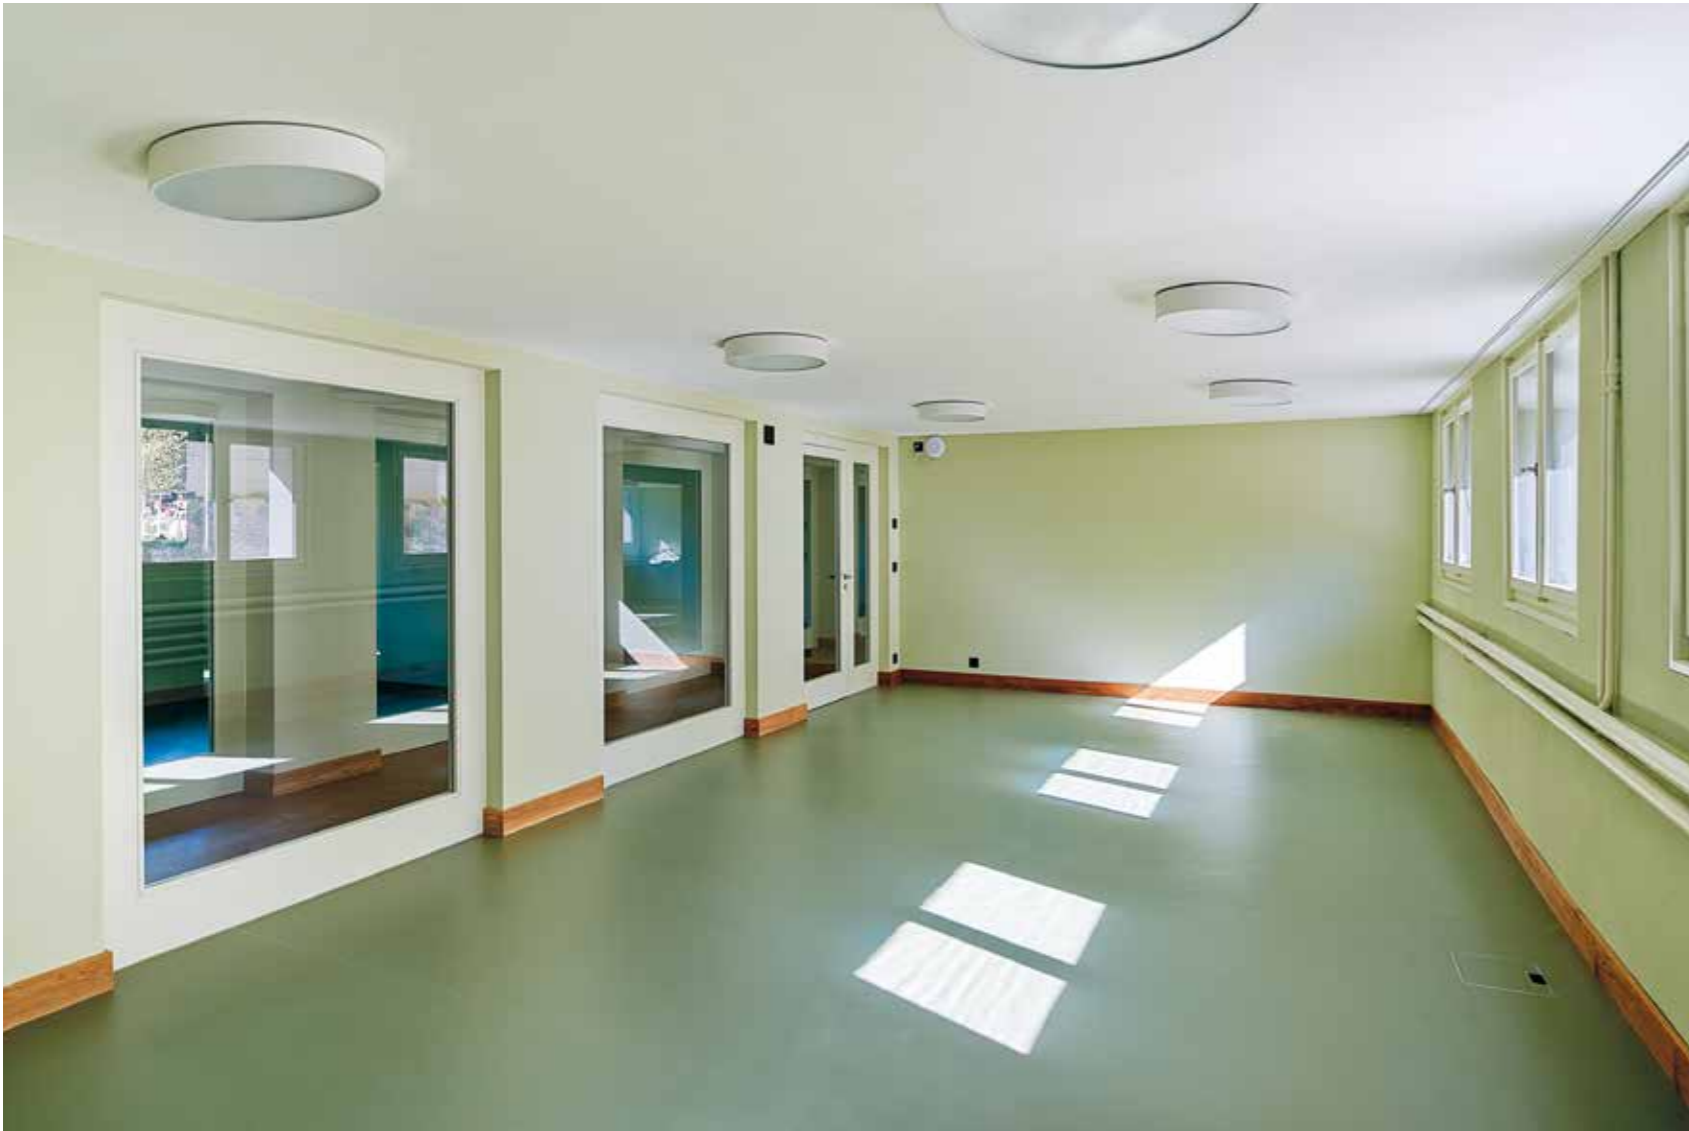
Das Resultat überzeugt. Im Gartengeschoss sind multifunktionale Unterrichtsräume in hoher Qualität und mit gutem Licht entstanden. Auch das Kunstlichtkonzept ist zu erwähnen: Im ganzen Gemeindezentrum wurde mit denselben Leuchtentypen gearbeitet. Die Deckenleuchten als Grundlage und die daraus abgeleiteten Pendelleuchten wurden als Sondertypen für das Lukaszentrum entwickelt.
