LUKASZENTRUM

Sanierung und Umbau

Reformierte Kirche Luzern

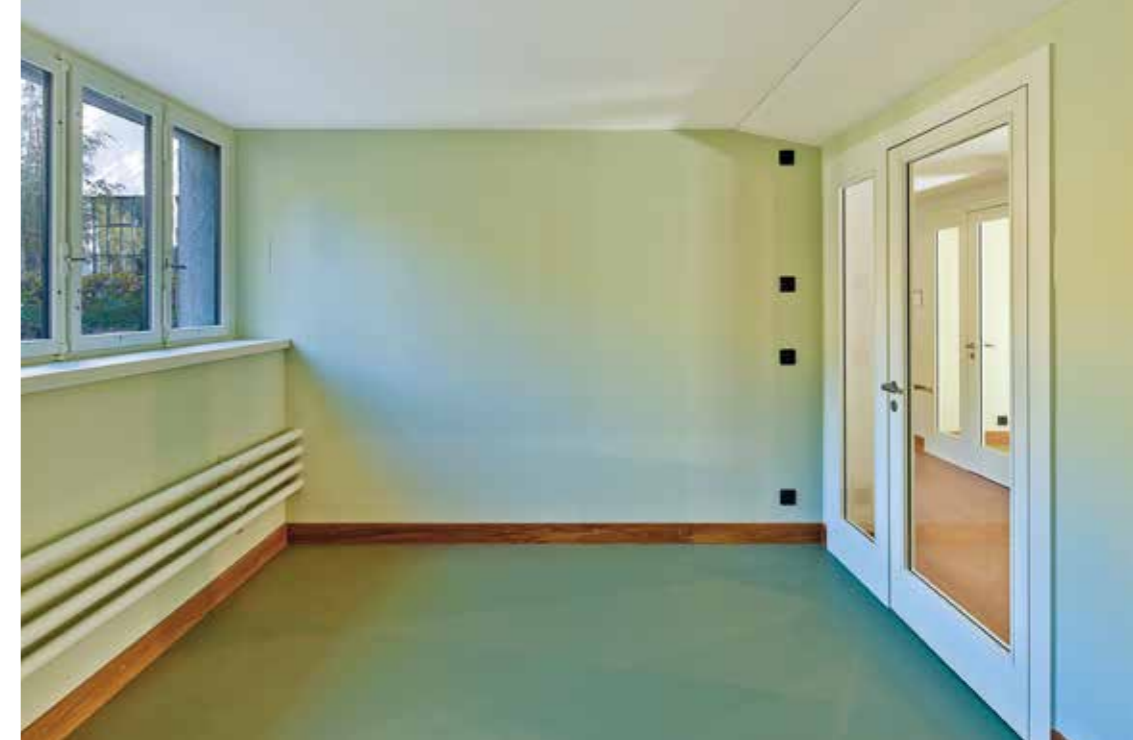
Die Büroräume im Leerzustand. Das Farbschema Grün beherrscht die Szene und wird komplementiert durch den Terracotta-Ton des Korridorbodens.

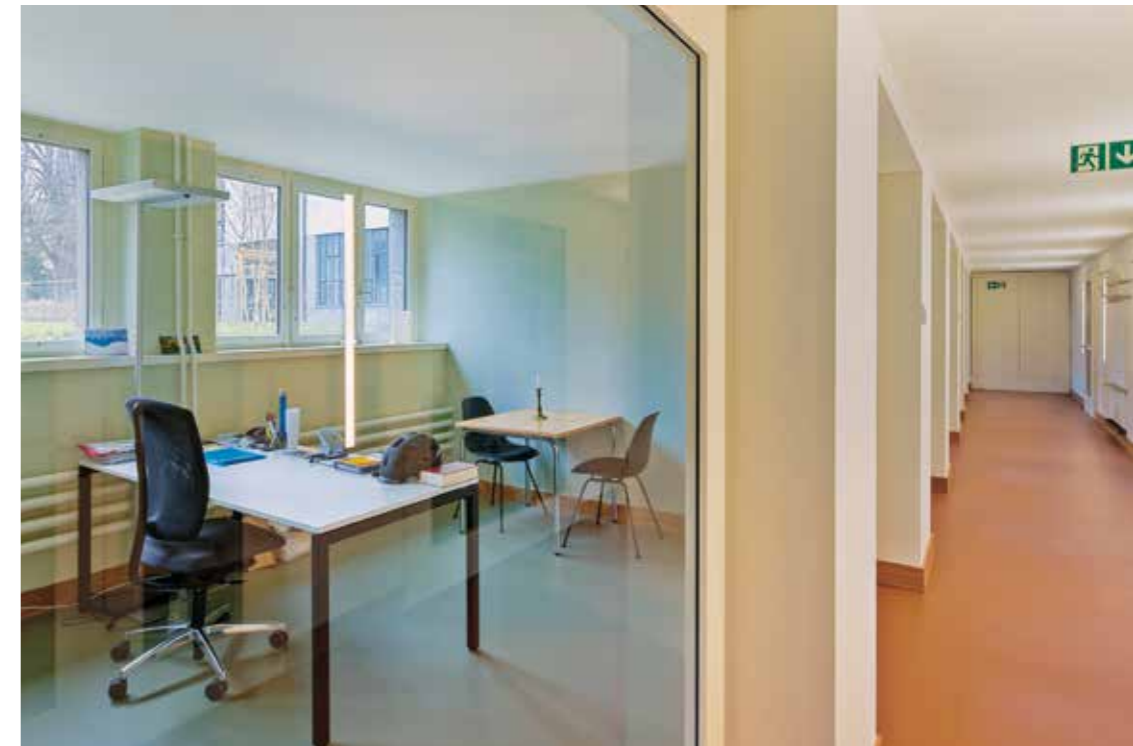
Die durch die verglasten Innenwände erzeugte Transparenz öffnet den Innenraum.

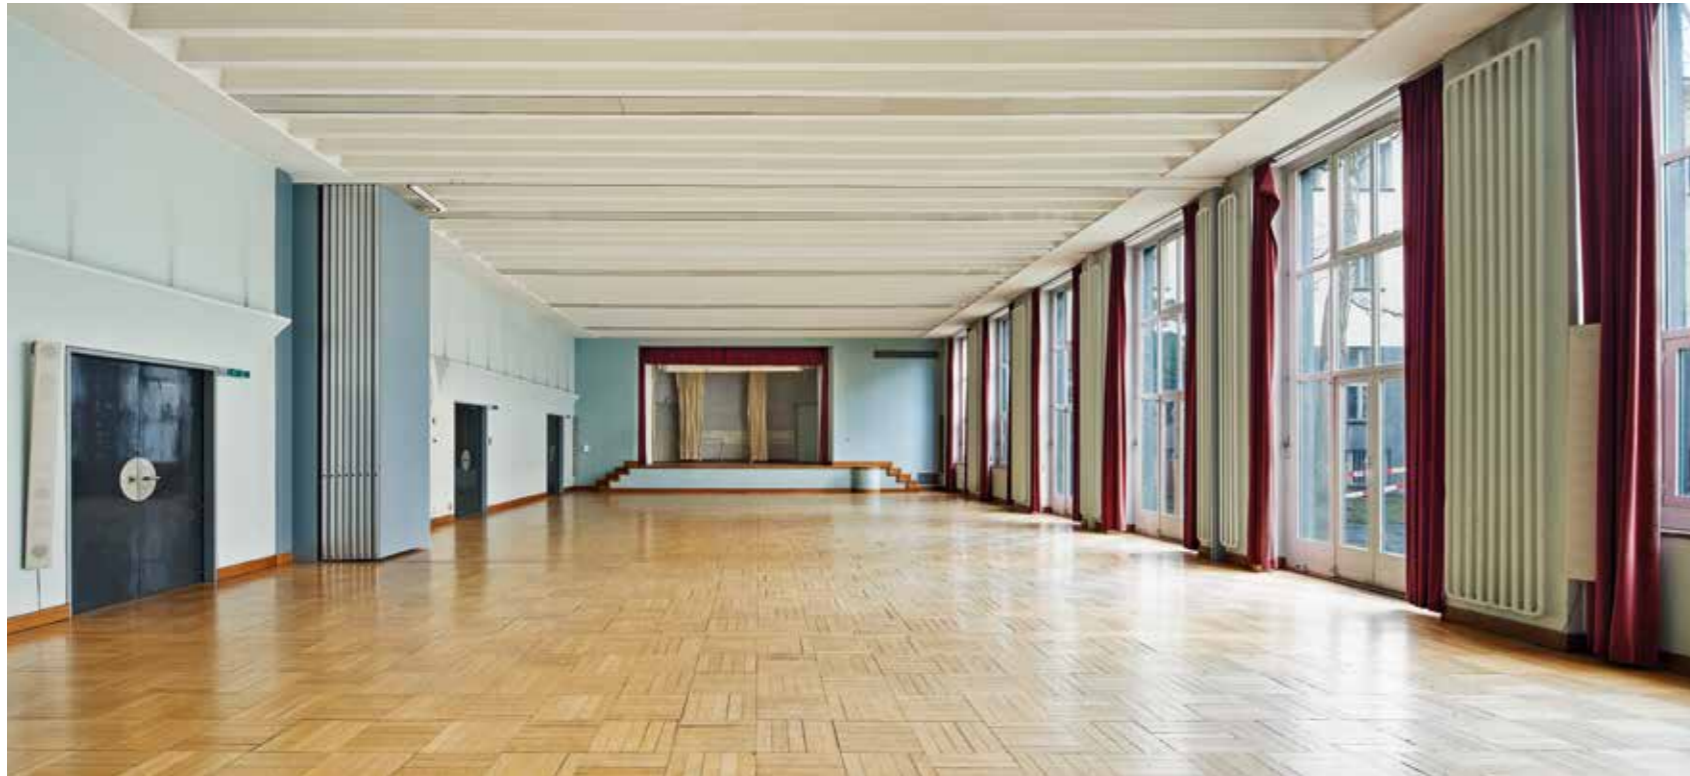
Auf der vorangehenden Seite ist der frisch sanierte Lukassaal zu sehen. Der Saal wurde in enger Zusammenarbeit mit Restauratoren, Architekten, Unternehmern und der Denkmalpflege äusserst sorgfältig erneuert und modernisiert. Die Grundlage bildeten diverse Berichte und Dokumente zum Saal. Farbuntersuchungen wurden vorgenommen und über Bemusterungen und viele Gespräche wurde versucht, dem Saal über seinen Ursprung zu einem frischen und zeitgemässen Aussehen zu verhelfen. Elemente wie die Falttrennwand wurden entfernt, die Ton- und Bildtechnik sowie die neu gestaltete Beleuchtung des Saals möglichst unauffällig integriert.

Das wunderbare, ursprüngliche Parkett wurde wo nötig ergänzt oder ersetzt und danach geschliffen. Abschliessend wurde es nach alter Art geseift. Das Eichenparkett hat so eine edle, matte Oberfläche erhalten, die sich so präsentiert, wie sie wahrscheinlich auch ursprünglich schon war.

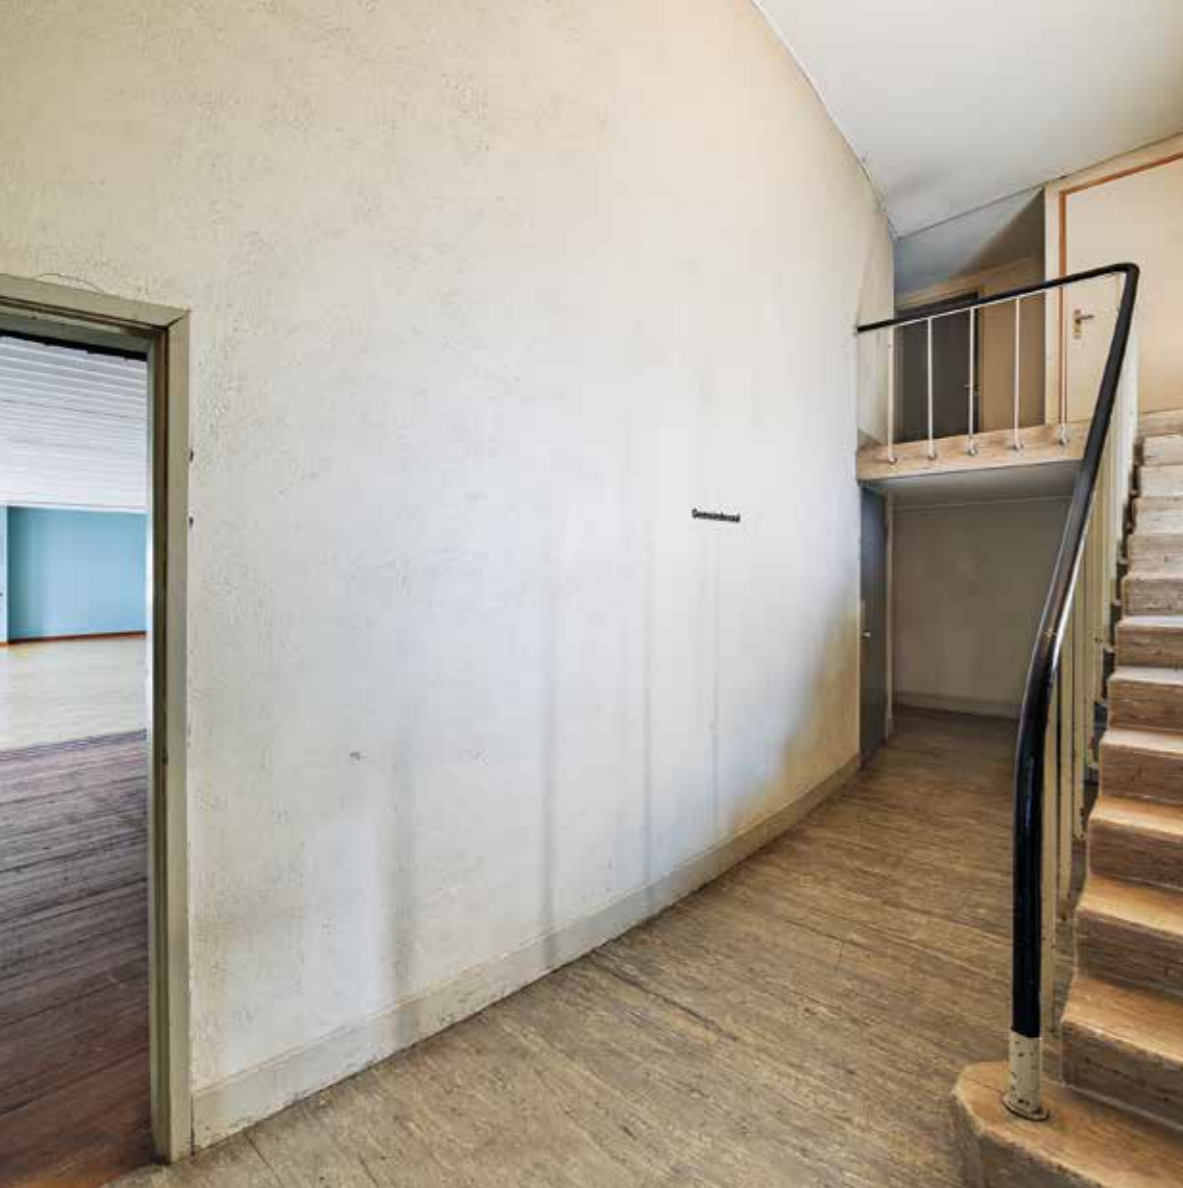
Der Bühnenraum enthielt in seinem ursprünglichen Zustand einige Elemente, die bei der Gesamtanierung abgebrochen wurden. Die Bühnenrückwand und die Erschliessung des Orgeltechnikraumes wurden zurückgebaut.

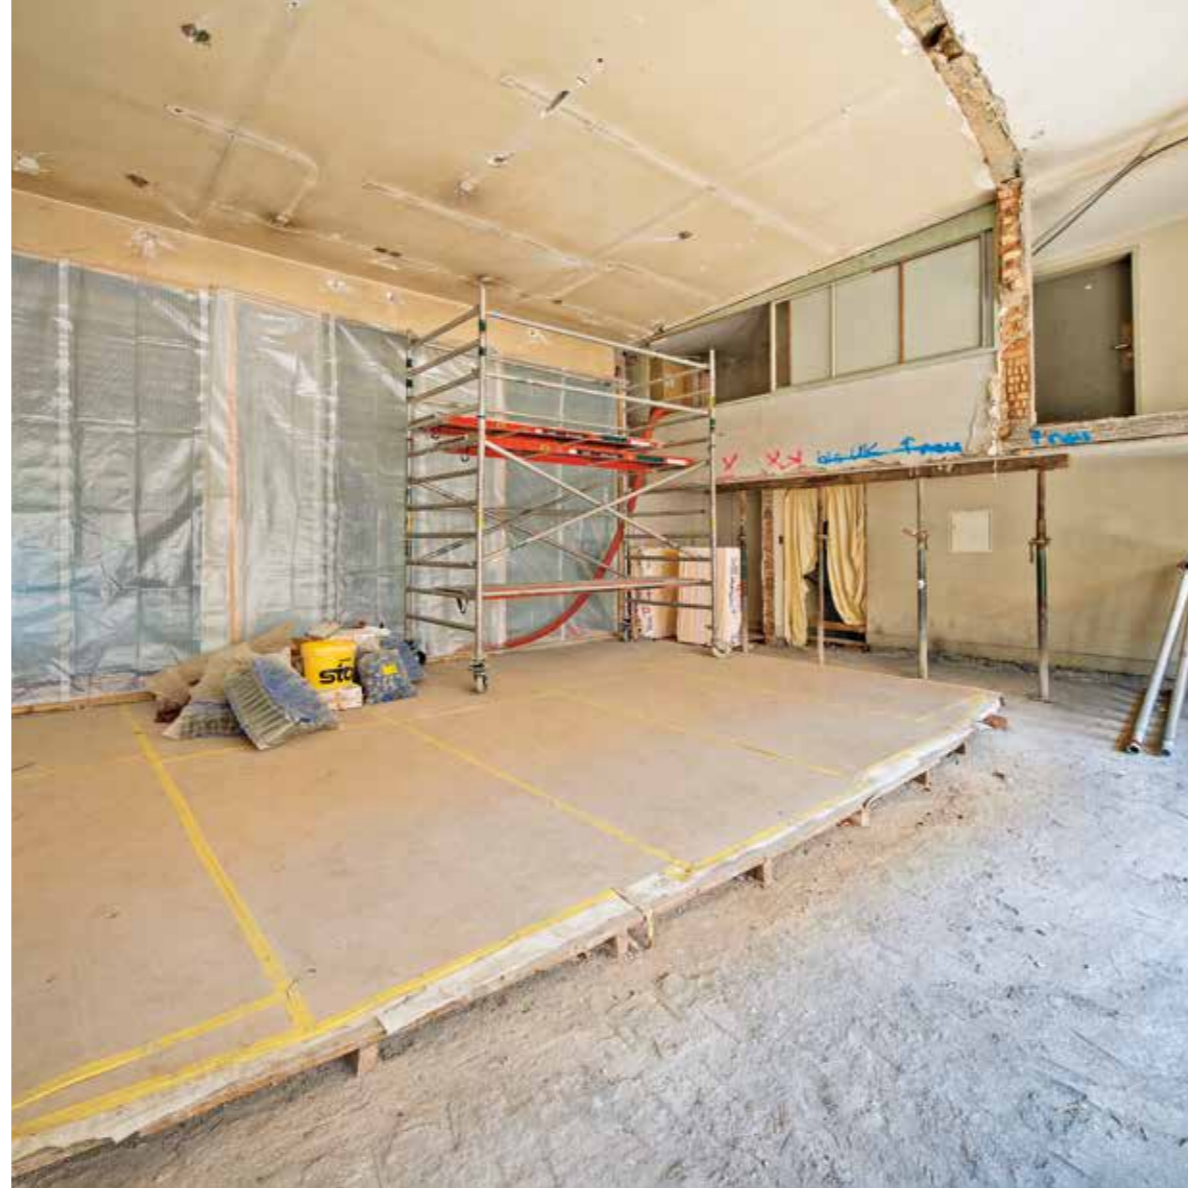
Der Parkettboden wurde so weit wie möglich erhalten und während der Bauzeit geschützt. In den Nischen unterhalb der Orgeltechnik sind eine Teeküche und Abstellräume für den neuen, multifunktionalen Bühnenraum geschaffen worden.

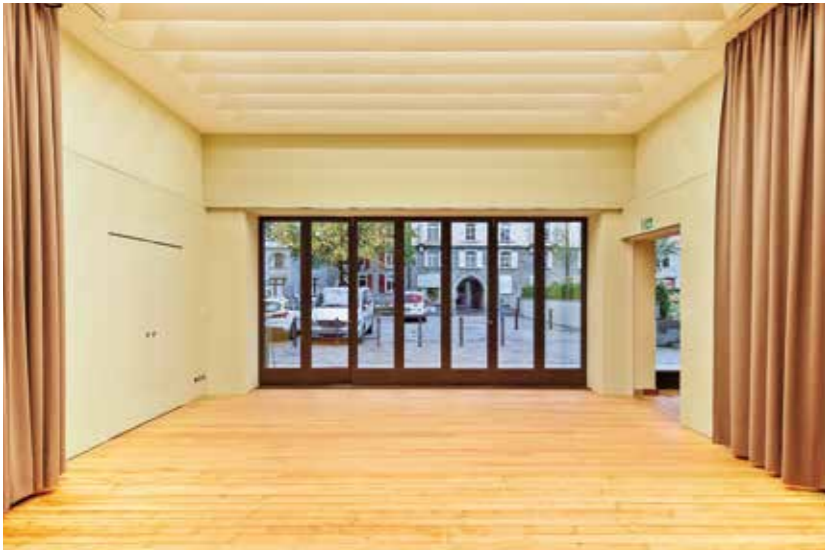
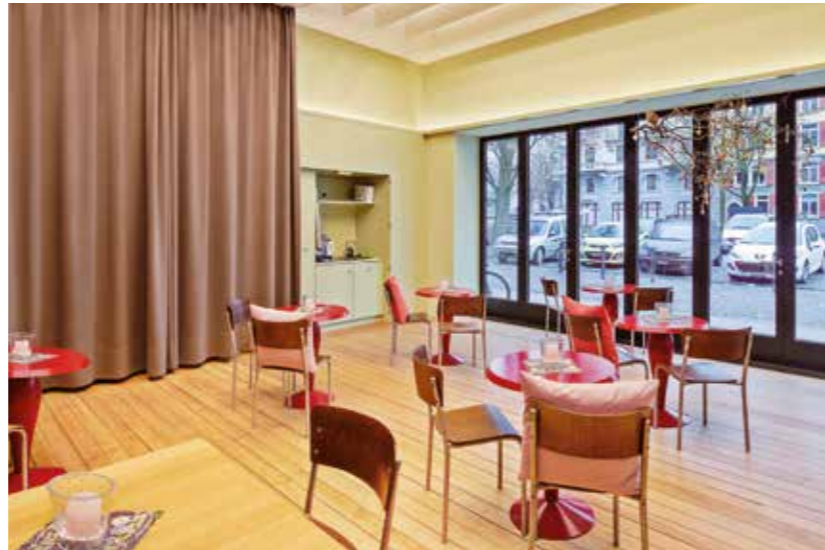
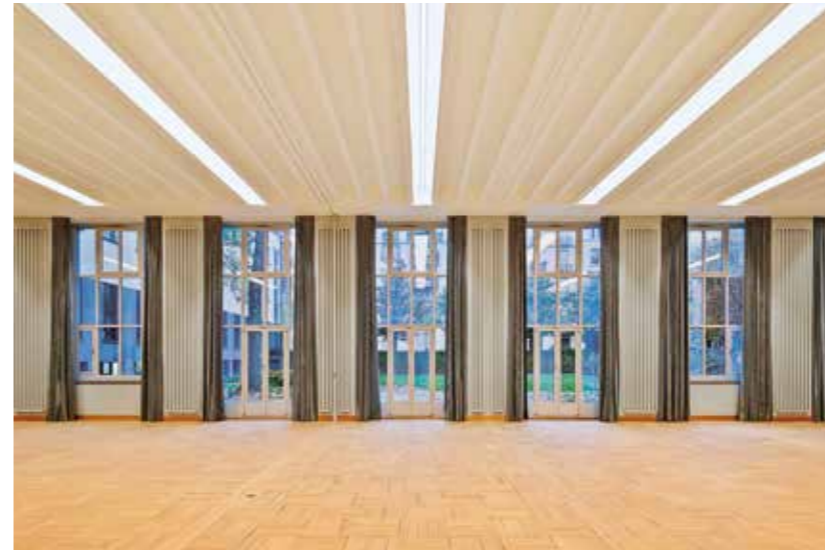
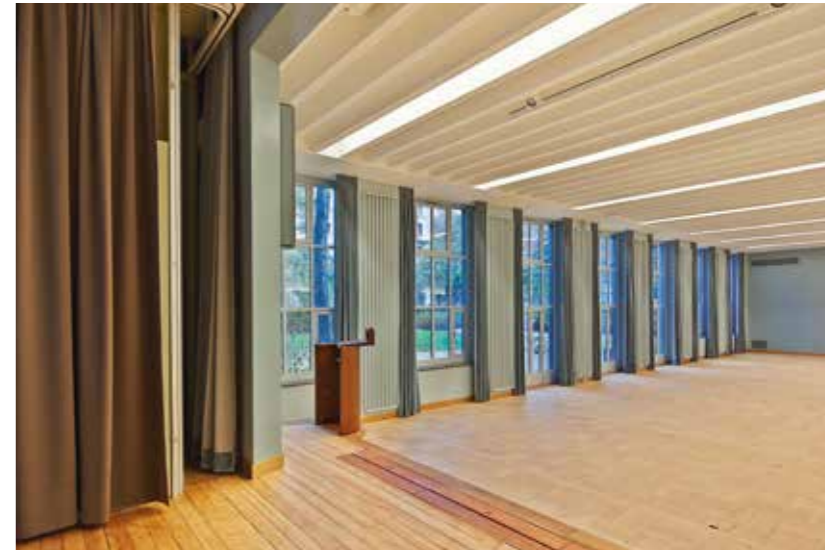
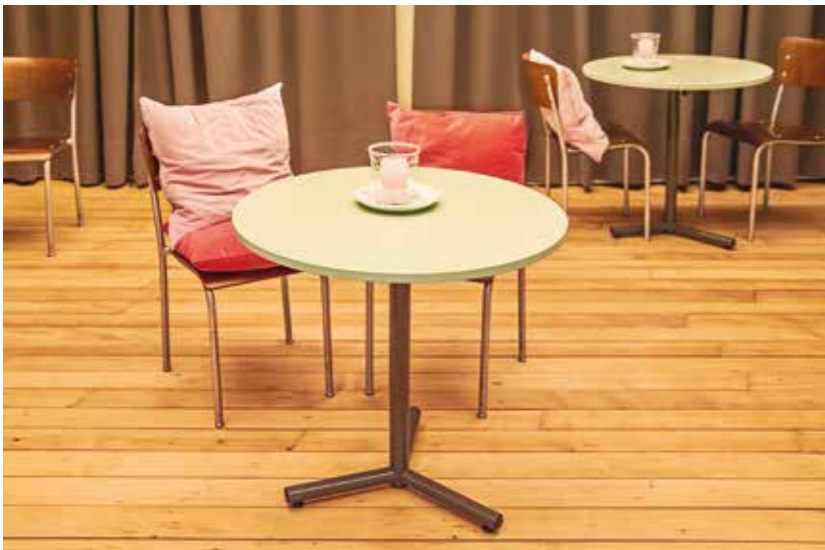
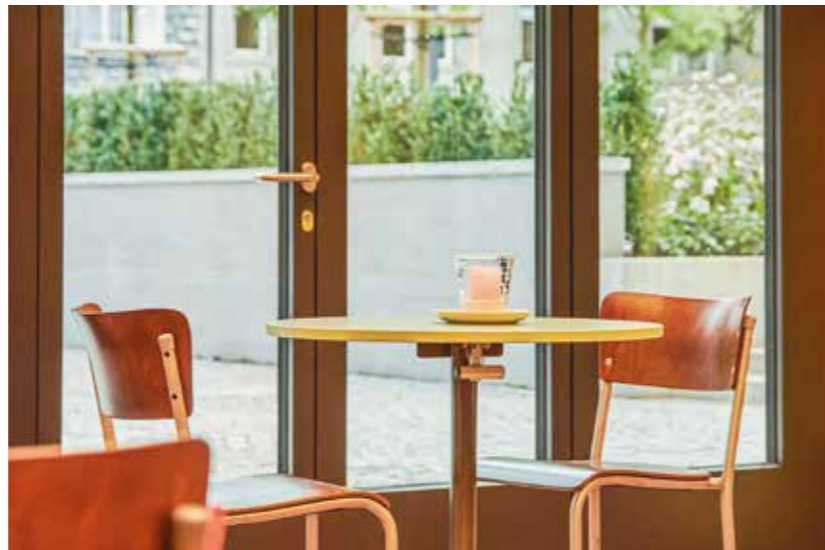
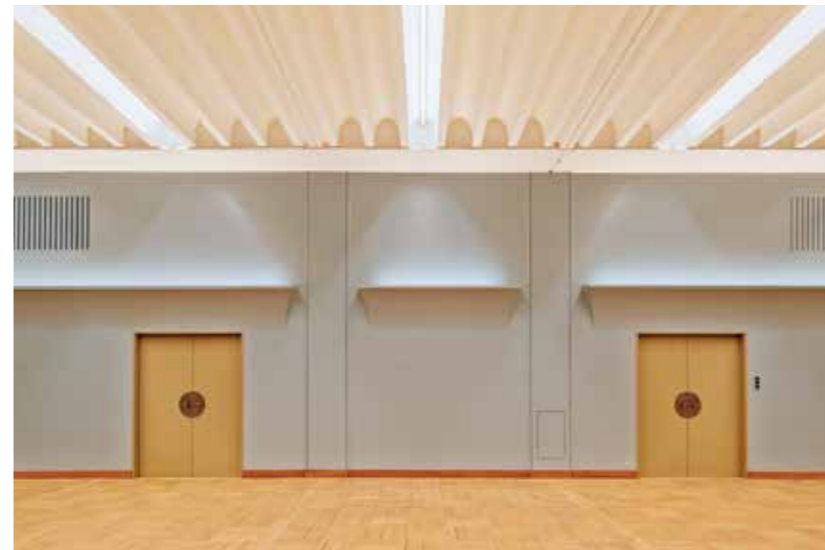
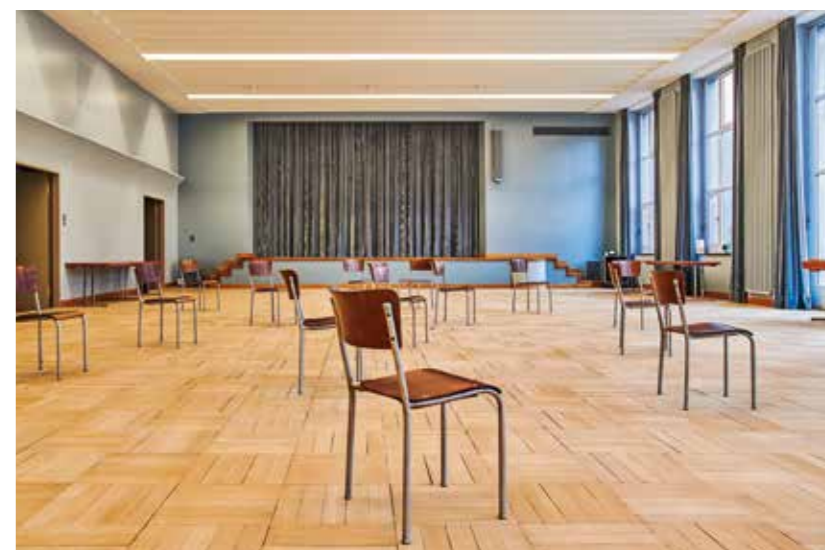
Der neue Bühnenraum kann im neuen Setup in vielfältiger Weise genutzt werden: im Alltag als Cafeteria, für Veranstaltungen aller Art und natürlich auch als Bühnenraum. Die Belichtung des Raumes wurde - wie die Vorhangschienen - in die neu aufgebaute Akustikdecke integriert. Diese stellt aufgrund ihre komplexen Geometrie und Oberfläche eine gute Akustik bei unterschiedlichen Betriebsanforderungen des Raumes sicher.

Die faltglasfront kann komplett geöffnet werden und lässt den Bühnenraum je nach Konfiguration zum Strassencafé werden.

Im Bühnenraum fix installierte Vorhänge können entlang der Schiene frei verschoben werden. Sie dienen in erster Linie als Bühnenhintergrund. Daneben verbessern sie die Akustik.

Die Leuchtlinien, die in verschiedenen Gruppen gesteuert werden können, sind in den Deckenkammern versteckt. Um unterschiedliche Atmosphären zu ermöglichen, wurde bewusst eine niedrige Farbtemperatur gewählt. So

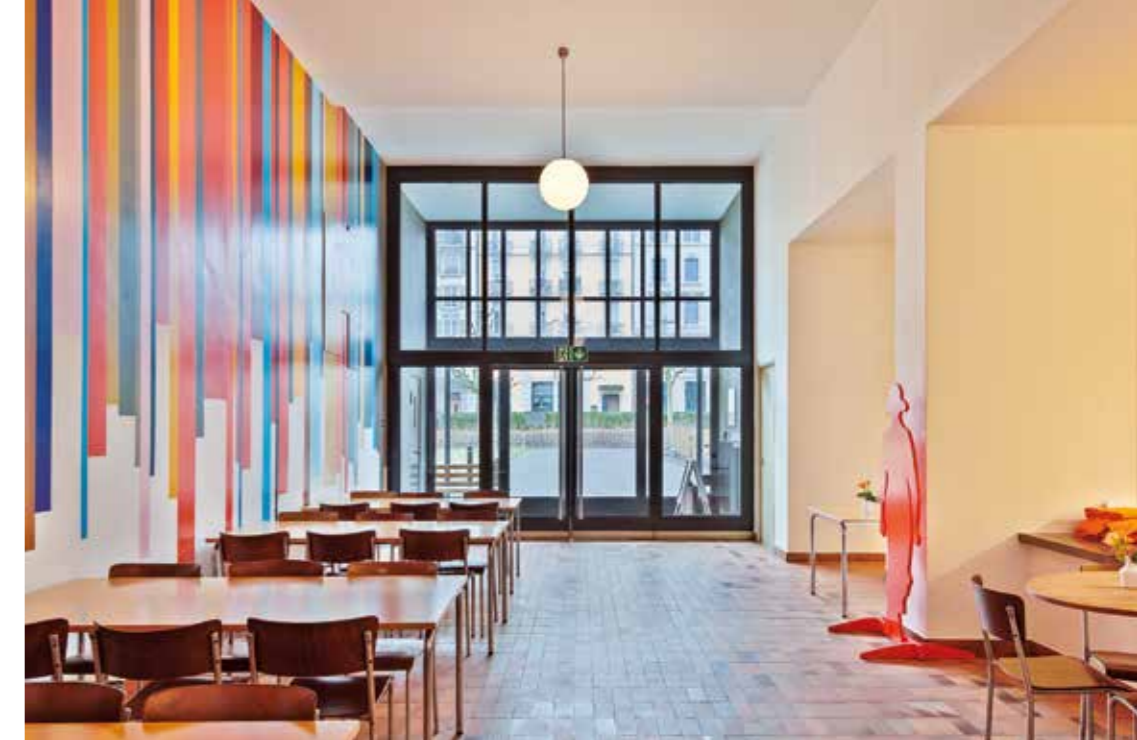
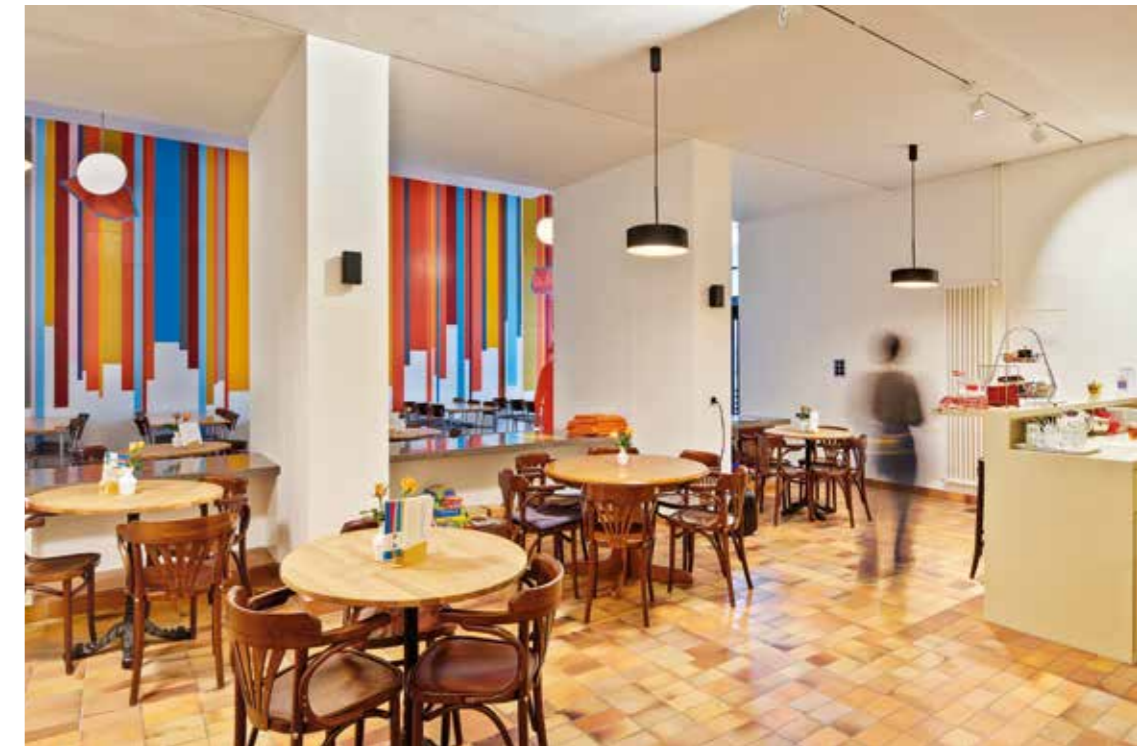
Beim Umbau des Foyers mit der Zwitscher-Bar wurden Korrosionsschäden an der Deckenkonstruktion offengelegt. Der Raum musste deshalb sehr aufwendig saniert werden. Ein nun verdecktes Traggerippe aus Stahlträgern unterstützt die Stahlbetonkonstruktion der darüberliegenden Freitreppe. Die Pfeiler im Innenraum wurden verstärkt, die abgehängte Decke wurde mit einer Akustikdecke ergänzt und gedämmt. Zudem wurde eine komplett neue Küchenkombination mit Bartheke eingebaut.
